## 第9章 損傷観察記録

本章では、目視観察により確認された試験体（CLT）の損傷状況を表9-1中の観察時点ごとに表す。なお、以下で示す試験体の構面図は、室外側の立面を表しているが、室内及び室外で確認された内容を区別せずに記した。

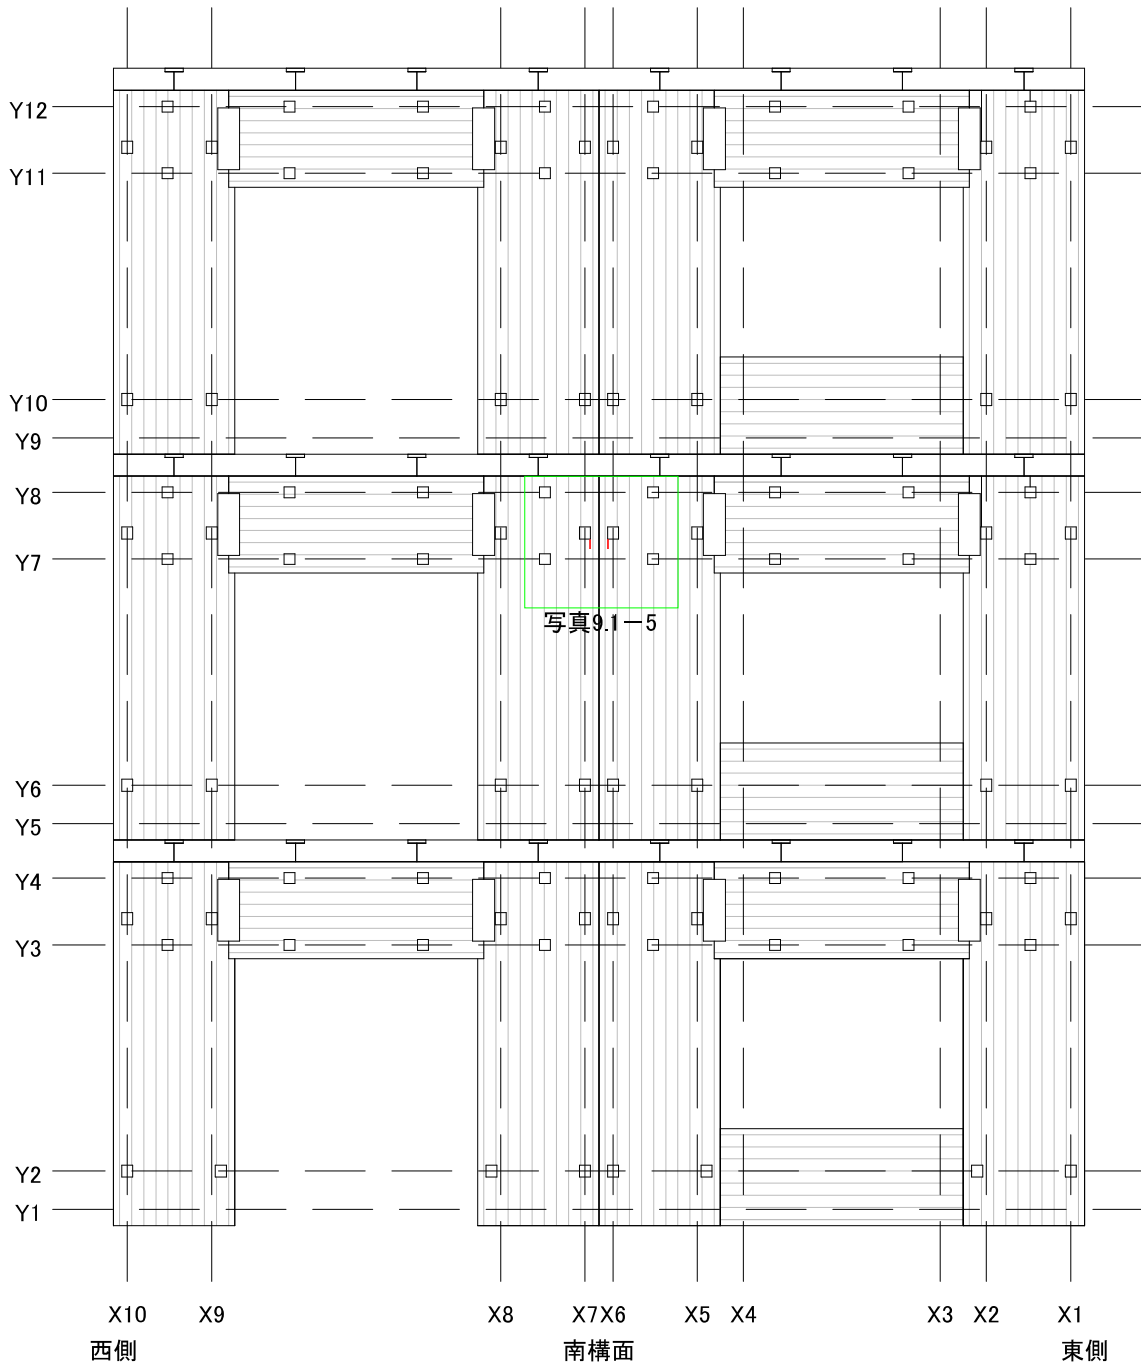
図 9.1-1 試験体の状況 (南構面)

目視観察上, C L T の表層挽き板の割れ及び C L T の表層挽き板の横はぎ部に隙間のある箇所が確認され, それらを試験体 (C L T) に白色ペンで記入した。ただし, 横はぎ部は接着されていないため, 横はぎ部の隙間は損傷とはいえない。

(注) 図中の-はCLT表層挽き板に生じていた割れを示す。

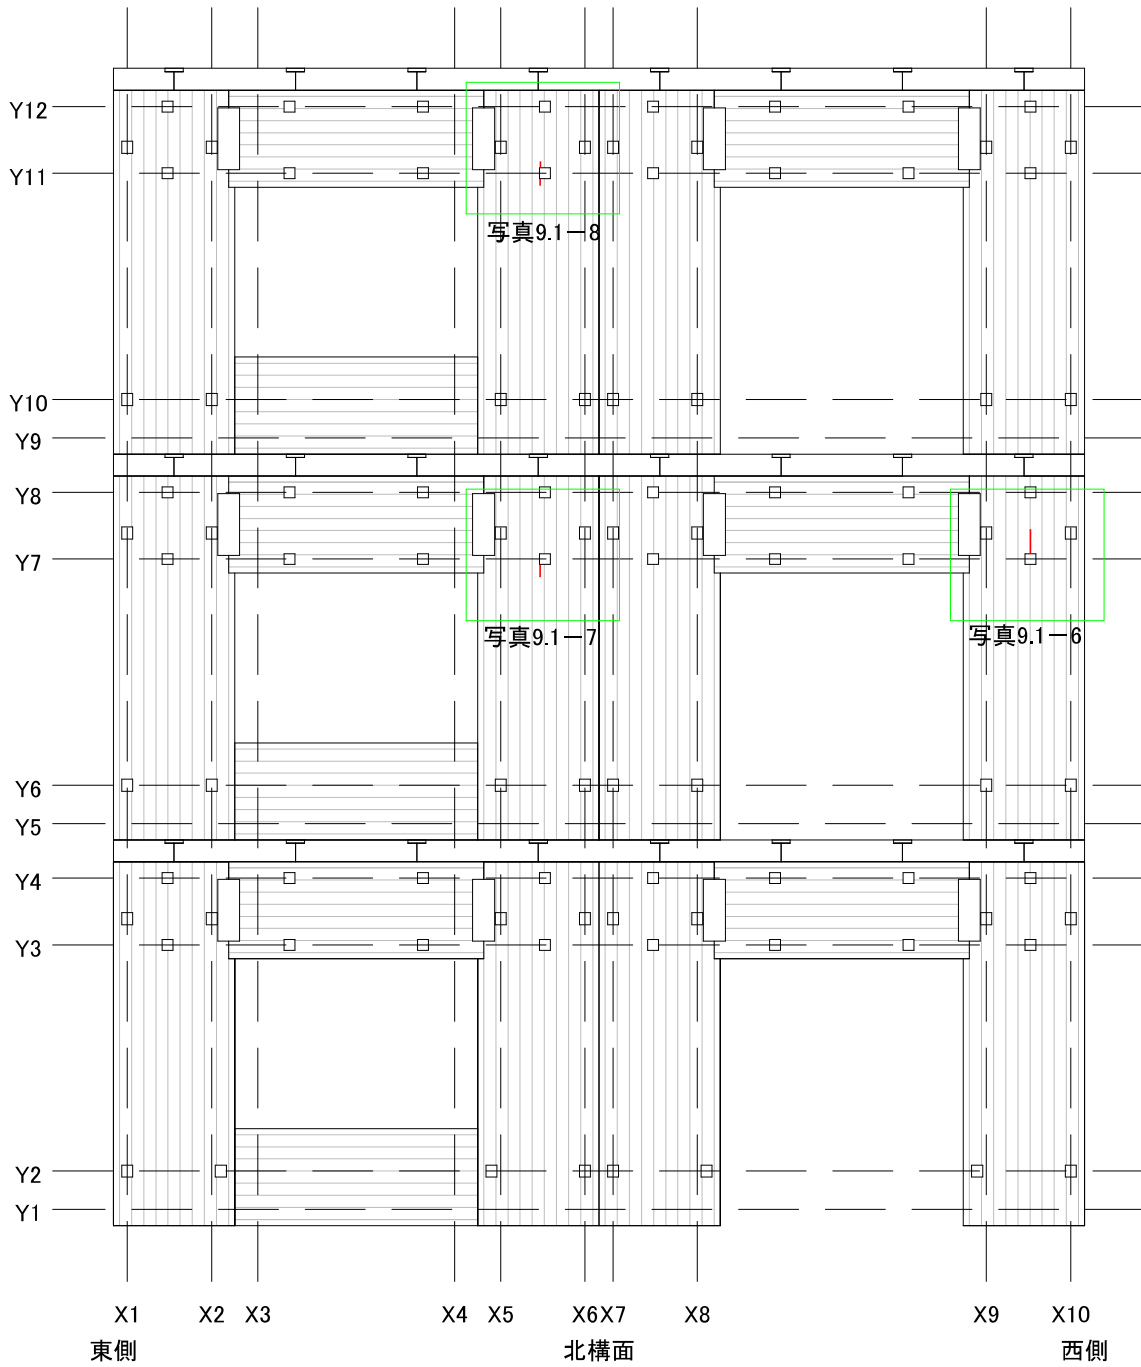
図 9.1-2 試験体の状況 (北構面)

(注)図中の-はCLT表層挽き板に生じていた割れを示す。

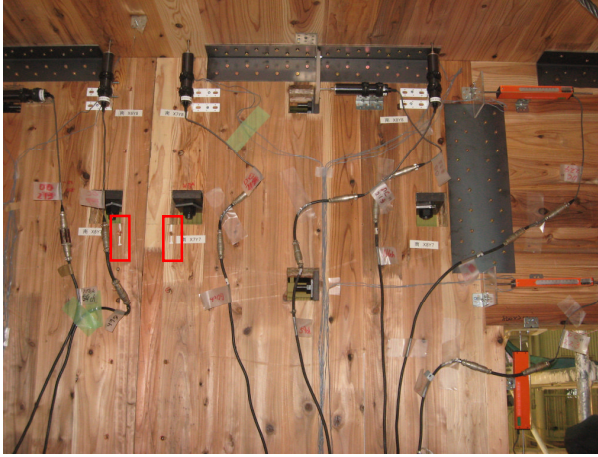
写真 9.1-5  
2階 南構面 室内側  
・CLTの表層挽き板の割れ

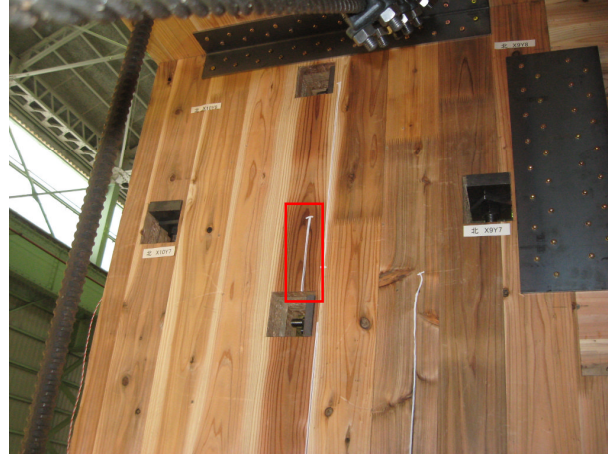
写真 9.1-6  
2階 北構面 室内側  
・CLTの表層挽き板の割れ

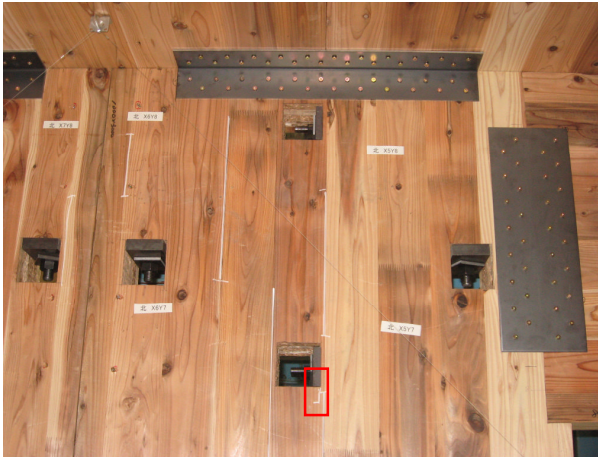
写真 9.1-7  
2階 北構面 室内側  
・CLTの表層挽き板の割れ

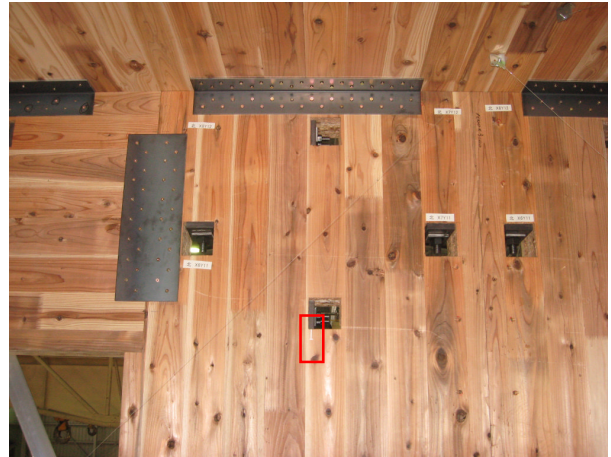
写真 9.1-8  
3階 北構面 室内側  
・CLTの表層挽き板の割れ

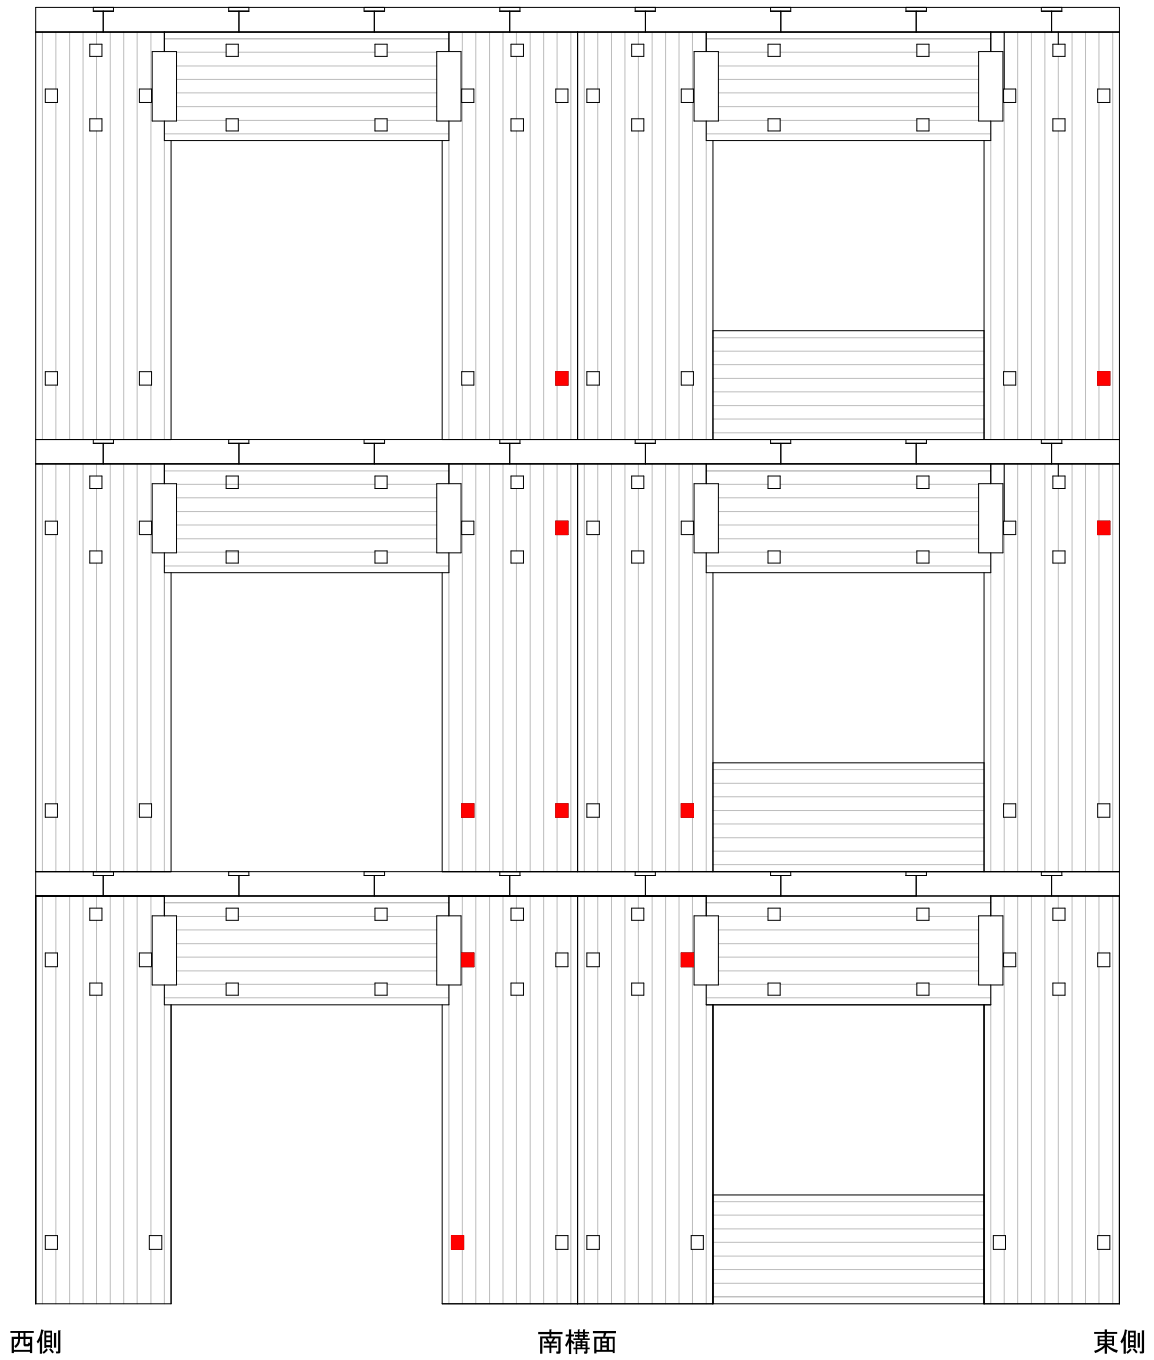
図 9.2-1 試験体の状況 (南構面)

目視観察上、南構面で引きボルト用のナットにゆるみが生じた他、損傷は認められなかった。

(注) 図中の■はナットの緩みを示す。

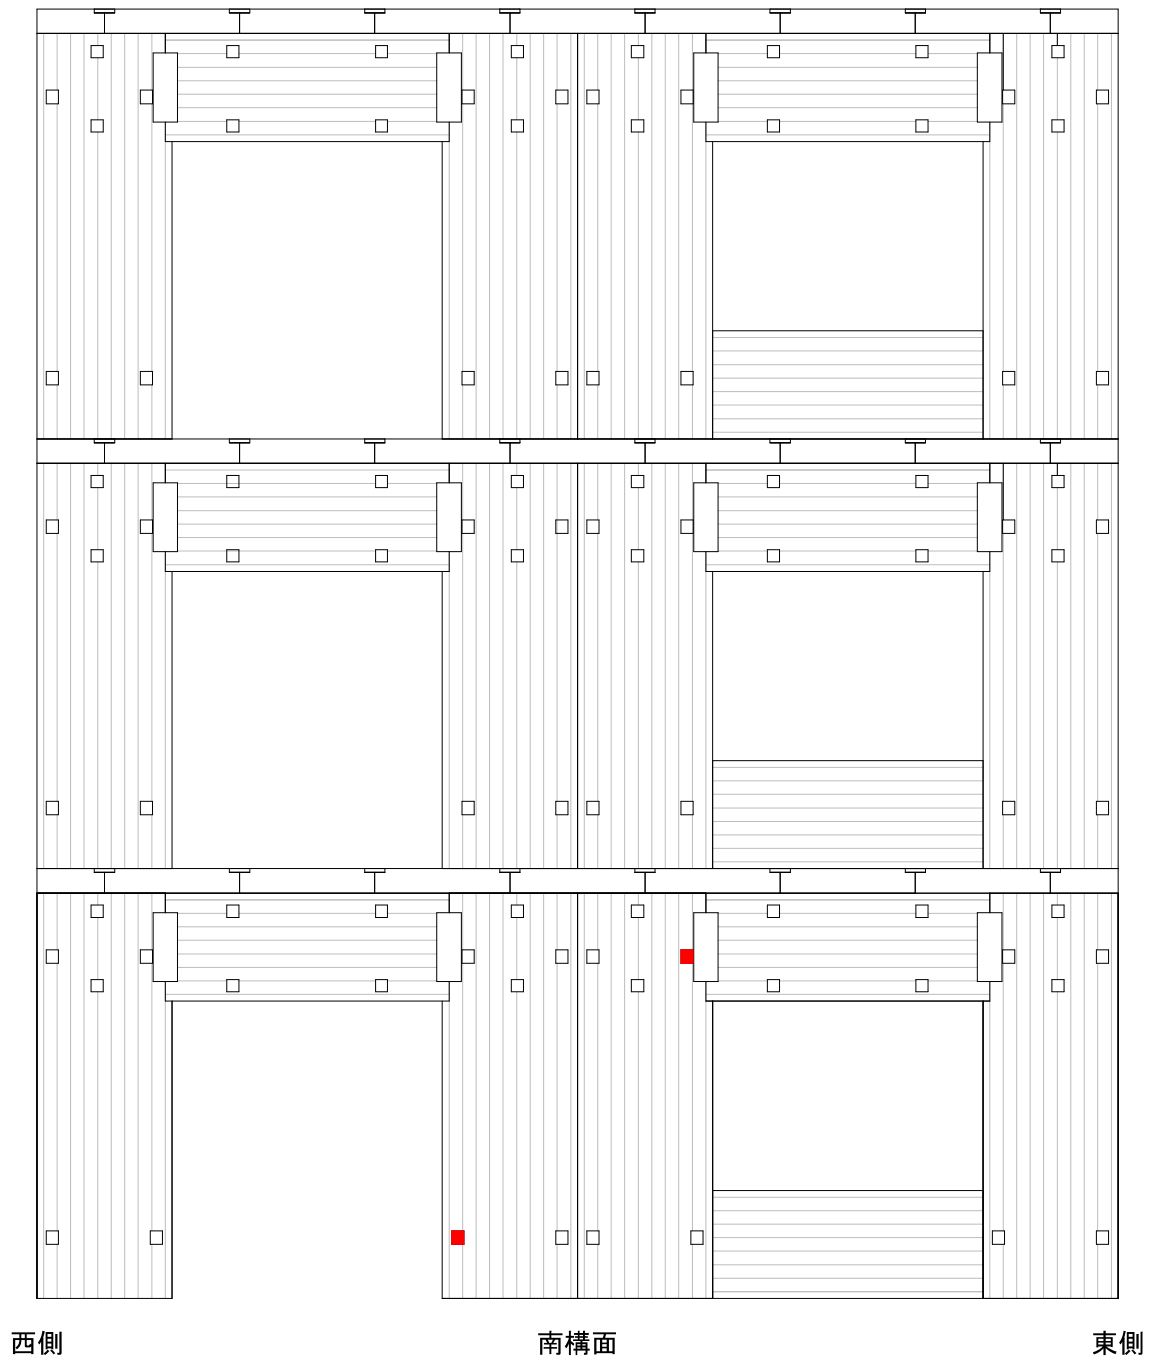
図 9.3-1 試験体の状況 (南構面)

目視観察上、南構面で引きボルト用のナットにゆるみが生じた他、損傷は認められなかった。

(注) 図中の■はナットの緩みを示す。

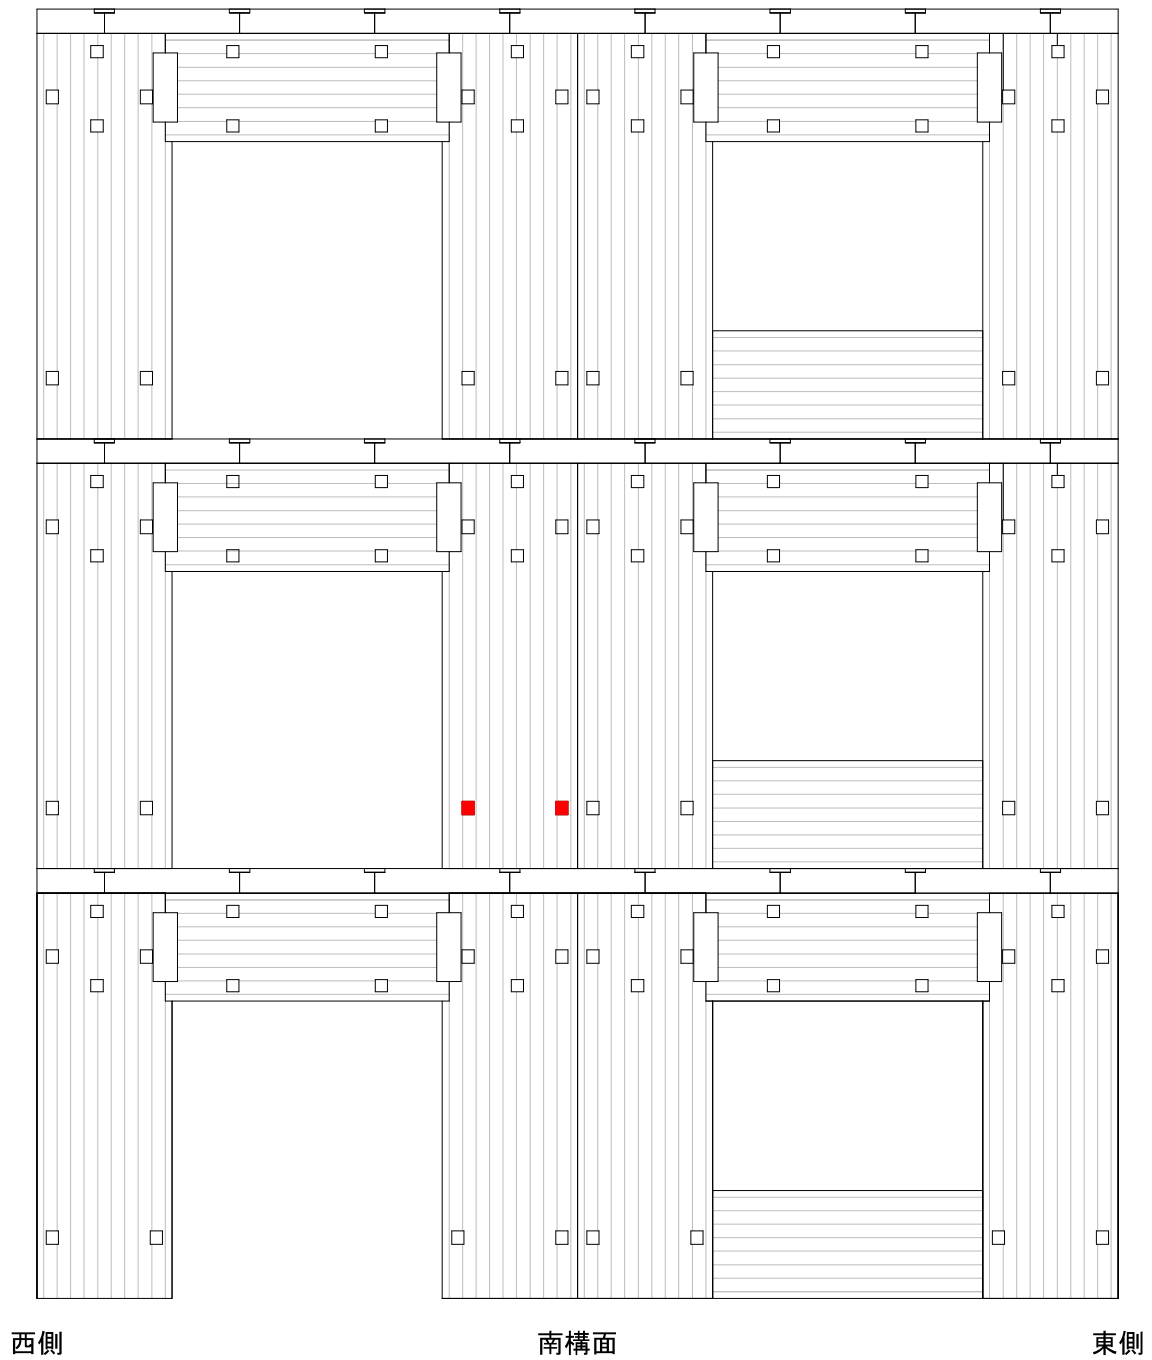
図 9.4-1 試験体の状況 (南構面)

目視観察上、南構面で引きボルト用のナットにゆるみが生じた他、損傷は認められなかった。

(注) 図中の■はナットの緩みを示す。

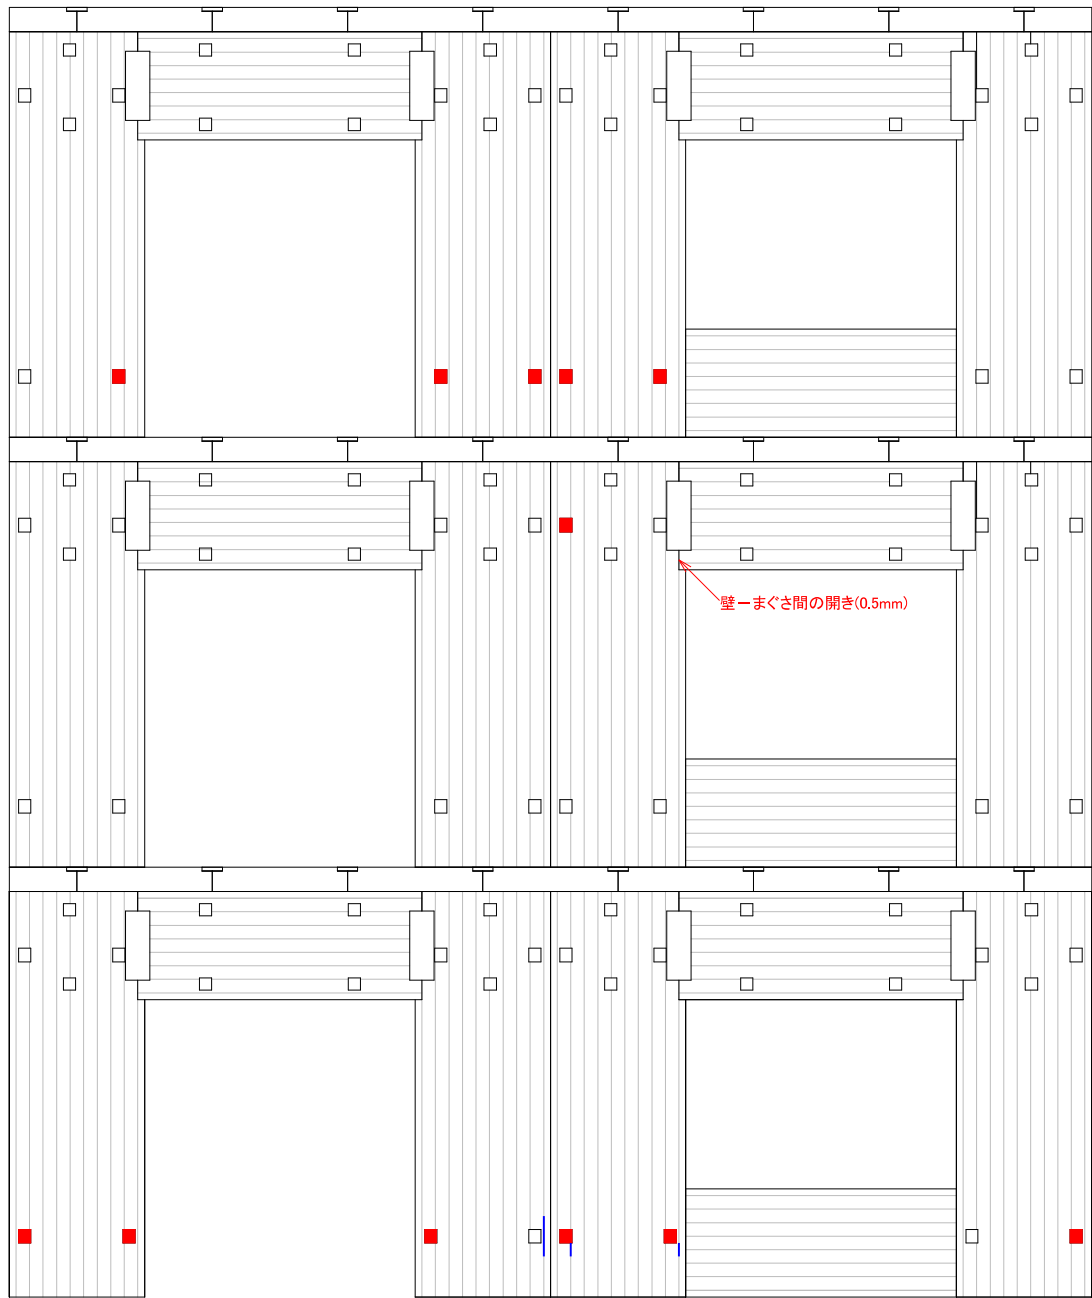
図 9.5-1 試験体の状況 (南構面)

- ・ 1 階の壁脚引きボルト近傍で C L T 挽き板の横はぎ部に開きが生じた。
- ・ 2 階の壁—まぐさ間に開きが生じた。

(注) 図中の■はナットの緩み, — はCLT表層挽き板の横はぎ部の開きを示す。

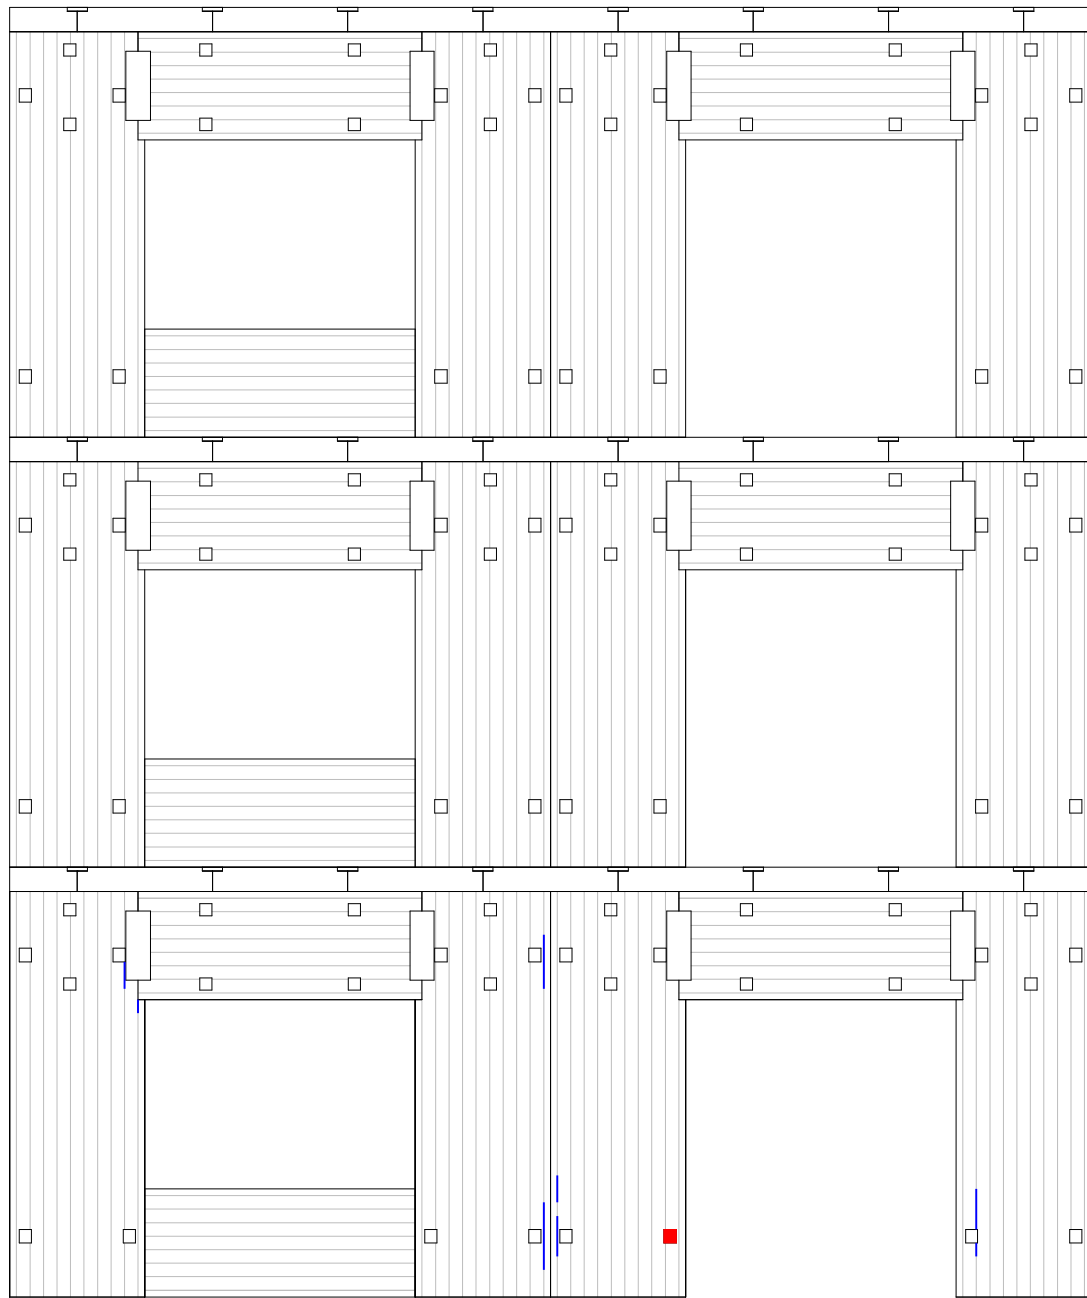
図 9.5-2 試験体の状況 (北構面)

- ・ 1 階の壁脚引きボルト近傍で C L T 挽き板の横はぎ部に開きが生じた。

(注) 図中の■はナットの緩み, — はCLT表層挽き板の横はぎ部の開きを示す。

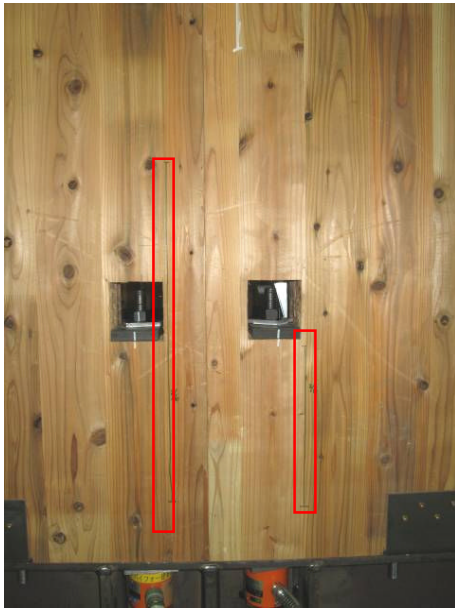
写真 9.5-1  
1階 南構面 室外側  
・CLT挽き板の横はぎ部の開き

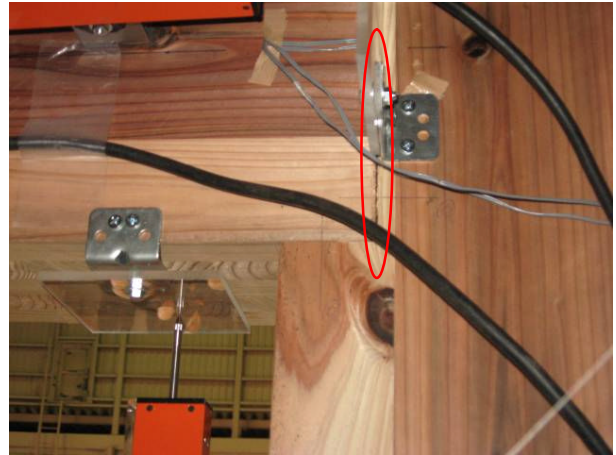
写真 9.5-2  
2階 南構面 室内側  
・壁-まぐさ間の開き

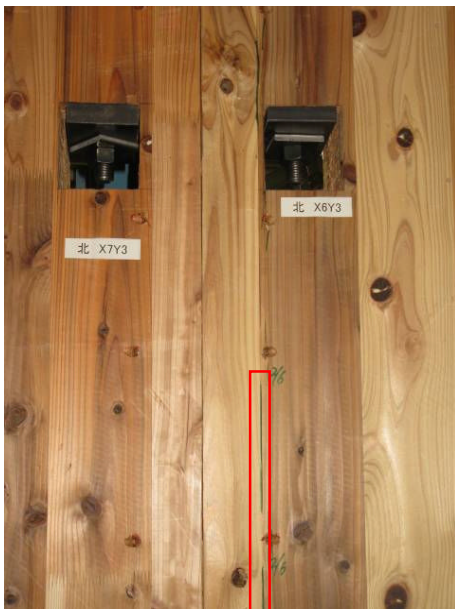
写真 9.5-3  
1階 北構面 室内側  
・CLT挽き板の横はぎ部の開き

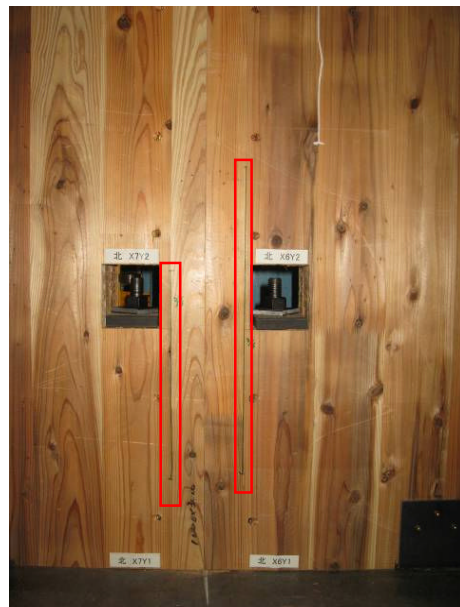
写真 9.5-4  
1階 北構面 室内側  
・CLT挽き板の横はぎ部の開き

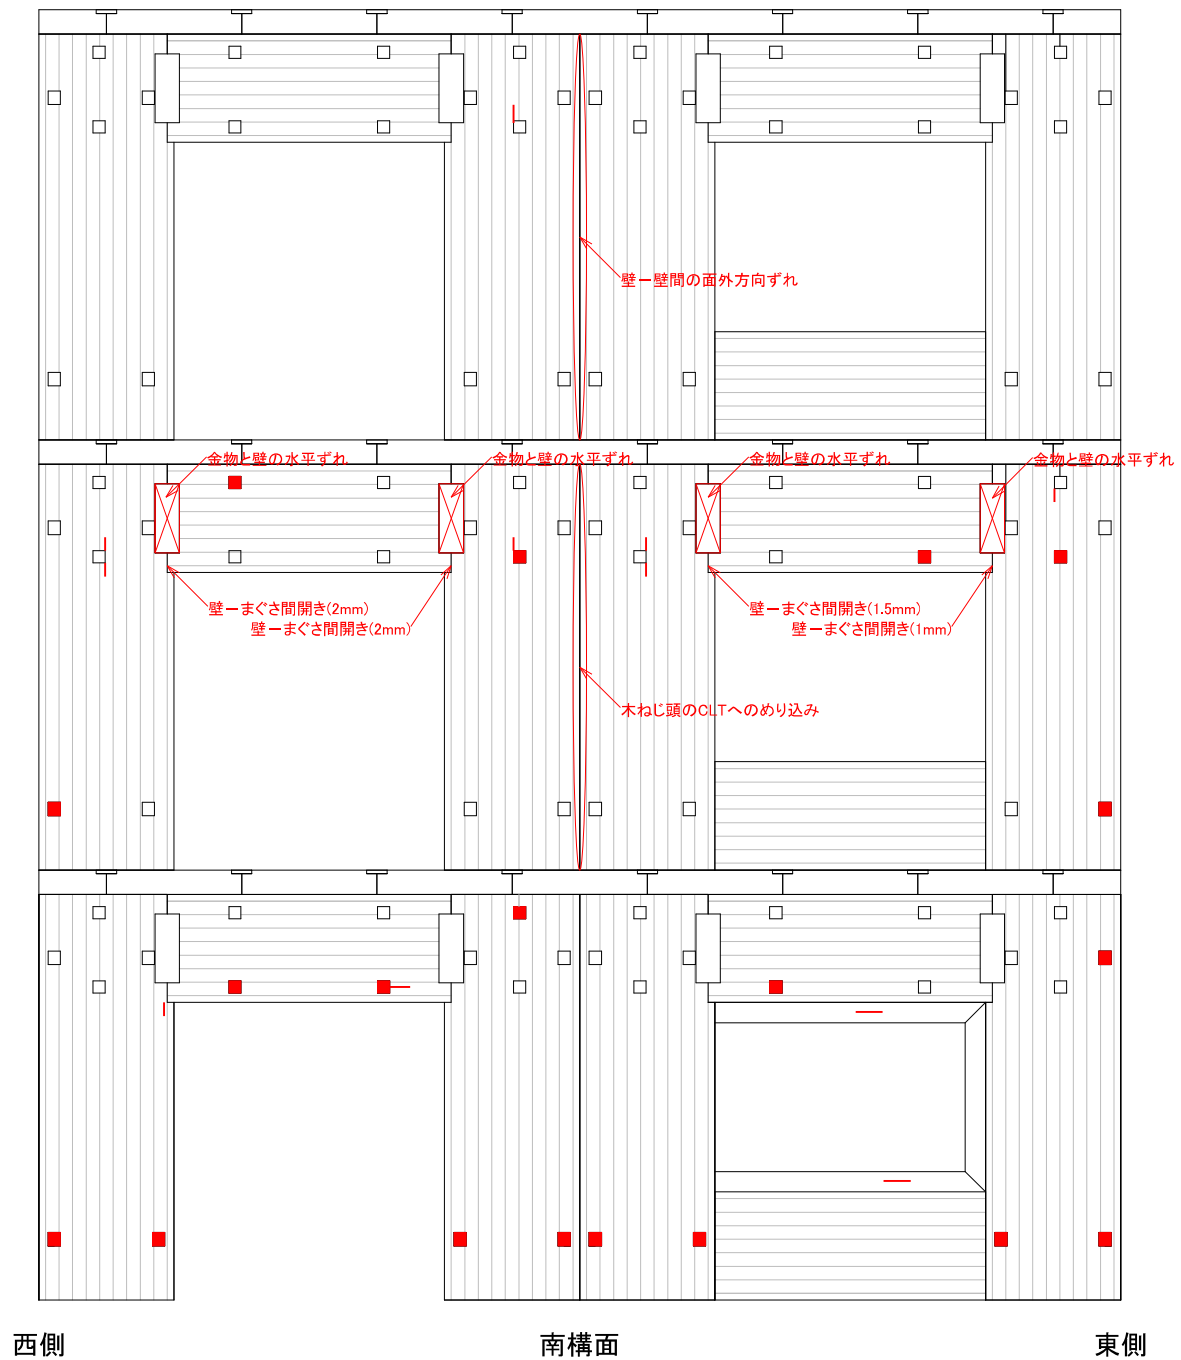
図 9.6-1 試験体の状況 (南構面)

- ・ 1 階の壁—まぐさ引きボルトのまぐさ側で C L T に割れが生じた。
- ・ 1 階のまぐさ及び腰壁側面で C L T に割れが生じた。
- ・ 2 階の壁—まぐさ間に開きが生じた。
- ・ 2 階の壁—金物間に水平ずれが生じた。
- ・ 2 階の壁—壁間を接合する木ねじ頭で C L T へのめり込みが生じた。
- ・ 2 階の壁—まぐさ引きボルトの壁側で C L T に割れが生じた。
- ・ 3 階の壁—まぐさ引きボルトの壁側で C L T に割れが生じた。
- ・ 3 階の壁—壁間で面外への壁のずれが生じた。

(注) 図中の■はナットの緩み, —はCLTの割れを示す。

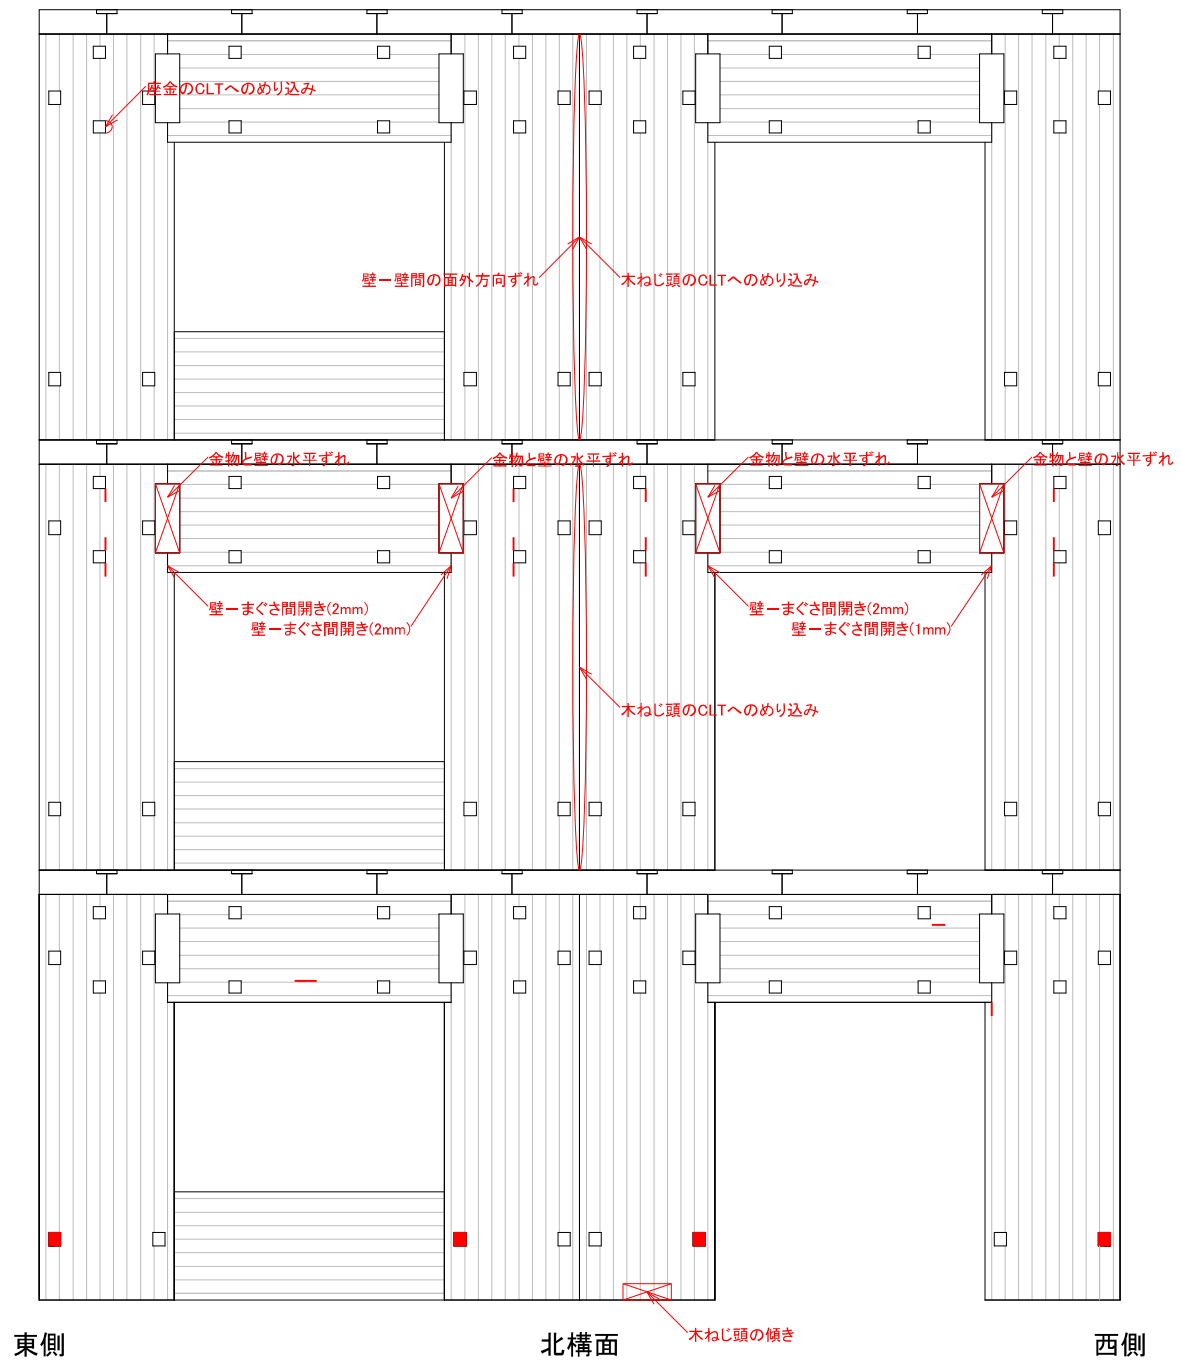
図 9.6-2 試験体の状況 (北構面)

- ・ 1 階の壁—まぐさ引きボルトのまぐさ側で C L T に割れが生じた。
- ・ 1 階のせん断抵抗金物の木ねじ頭に傾きが生じた。
- ・ 2 階の壁—まぐさ間に開きが生じた。
- ・ 2 階の壁—金物間に水平ずれが生じた。
- ・ 2 階の壁—壁間を接合する木ねじ頭で C L T へのめり込みが生じた。
- ・ 2 階の壁—まぐさ引きボルトの壁側で C L T に割れが生じた。
- ・ 3 階の壁—まぐさ引きボルトの壁側で座金の C L T へのめり込みが生じた。
- ・ 3 階の壁—壁間を接合する木ねじ頭で C L T へのめり込みが生じた。
- ・ 3 階の壁—壁間で面外への壁のずれが生じた。

(注) 図中の■はナットの緩み, -はCLTの割れを示す。

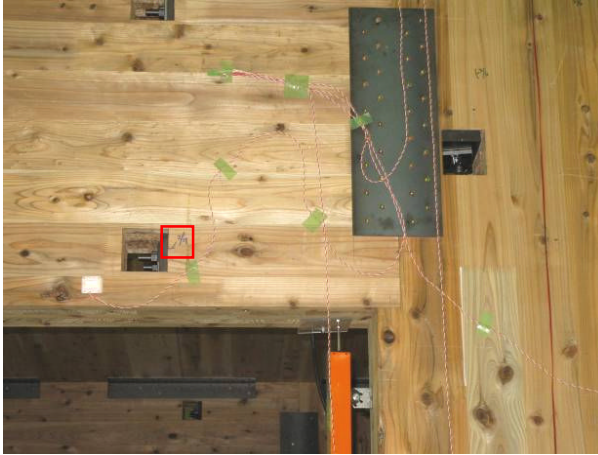
写真 9.6-1  
1階 南構面 室外側  
・壁-まぐさ引きボルトのまぐさ側で  
CLTの割れ

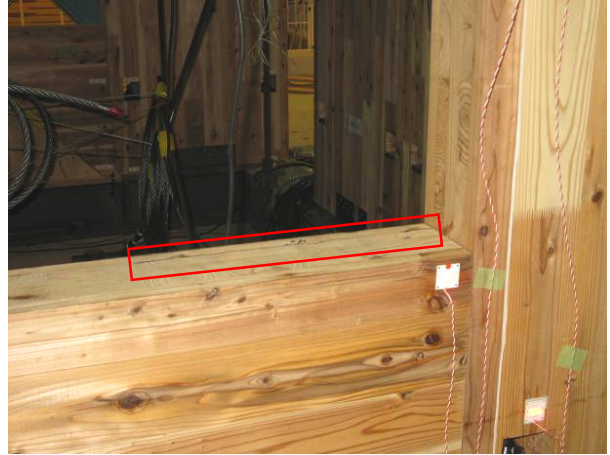
写真 9.6-2  
1階 南構面 室外側  
・腰壁側面でCLTの割れ

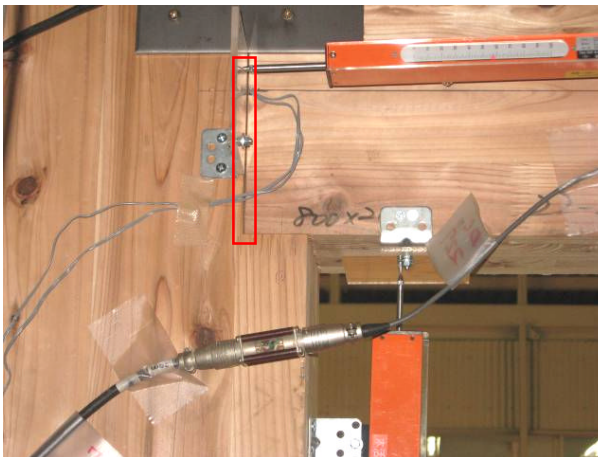
写真 9.6-3  
2階 南構面 室内側  
・壁-まぐさ間の開き

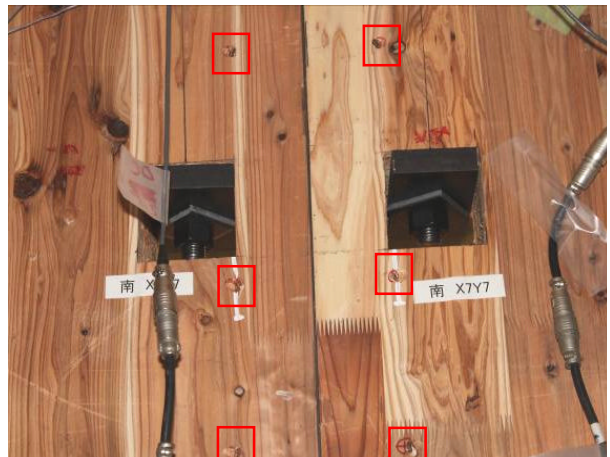
写真 9.6-4  
2階 南構面 室内側  
・壁-壁間を接合する木ねじ頭の  
CLTへのめり込み

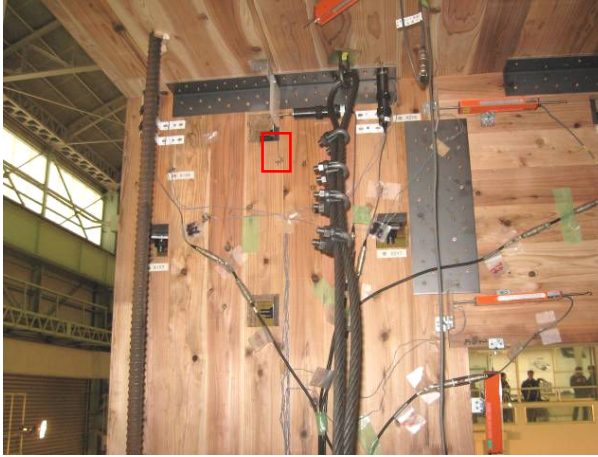
写真 9.6-5  
2階 南構面 室内側  
・壁-まぐさ引きボルトの壁側で  
CLTの割れ

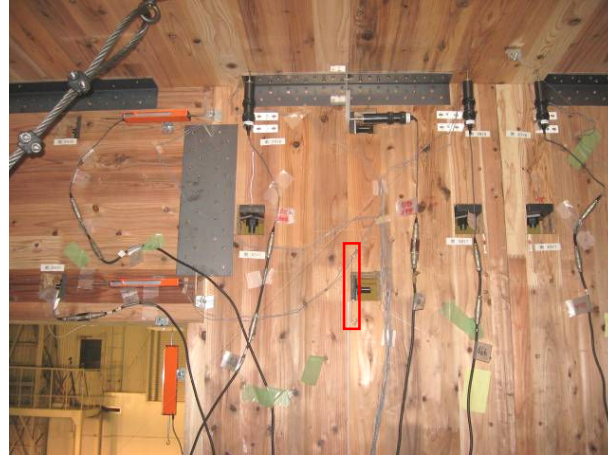
写真 9.6-6  
2階 南構面 室内側  
・壁-まぐさ引きボルトの壁側で  
CLTの割れ

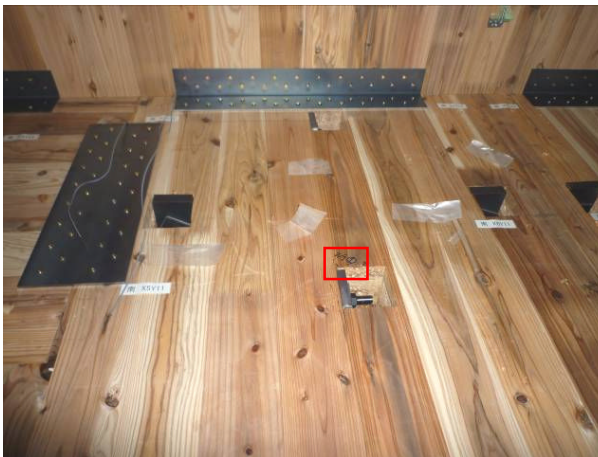
写真 9.6-7  
3階 南構面 室内側  
・壁-まぐさ引きボルトの壁側で  
CLTの割れ

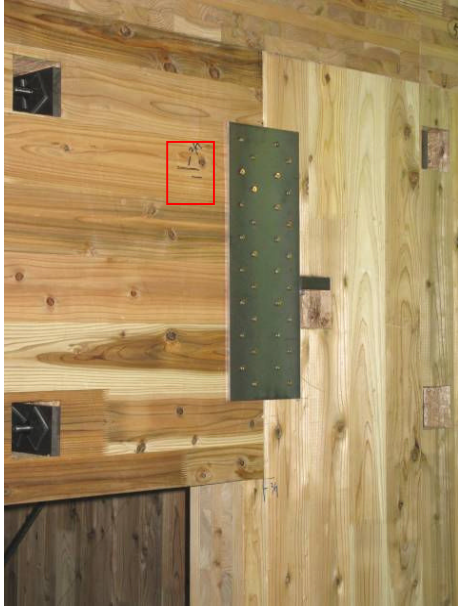
写真 9.6-8  
1階 北構面 室外側  
・壁一まぐさ引きボルトのまぐさ側で  
CLTの割れ

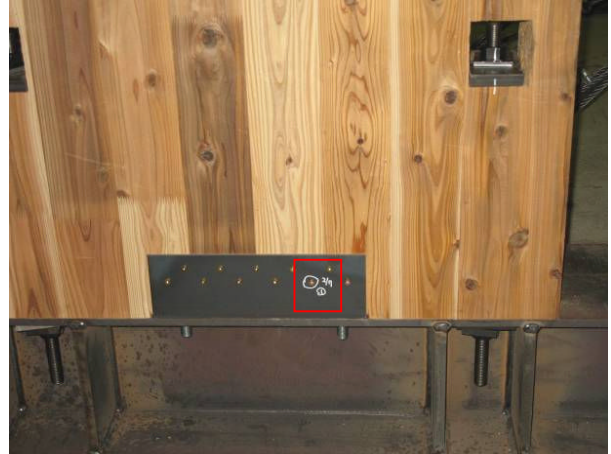
写真 9.6-9  
1階 北構面 室外側  
・せん断抵抗金物の木ねじの頭の傾き

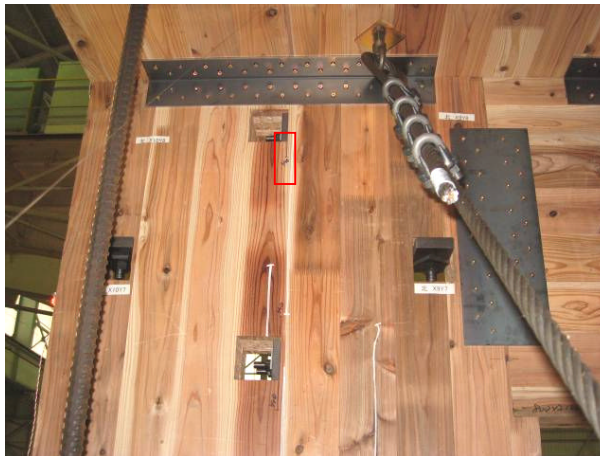
写真 9.6-10  
2階 北構面 室内側  
・壁一まぐさ引きボルトの壁側で  
CLTの割れ

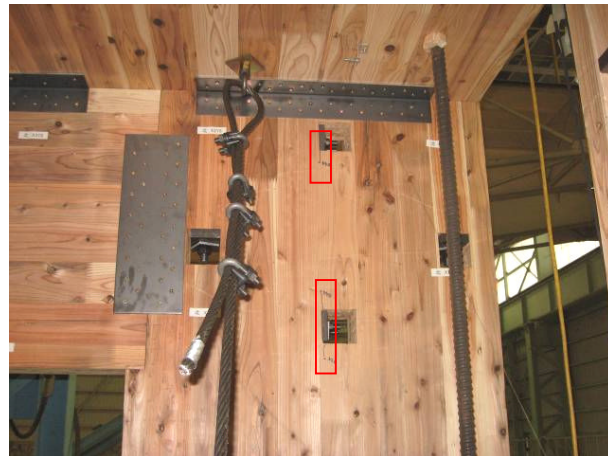
写真 9.6-11  
2階 北構面 室内側  
・壁一まぐさ引きボルトの壁側で  
CLTの割れ

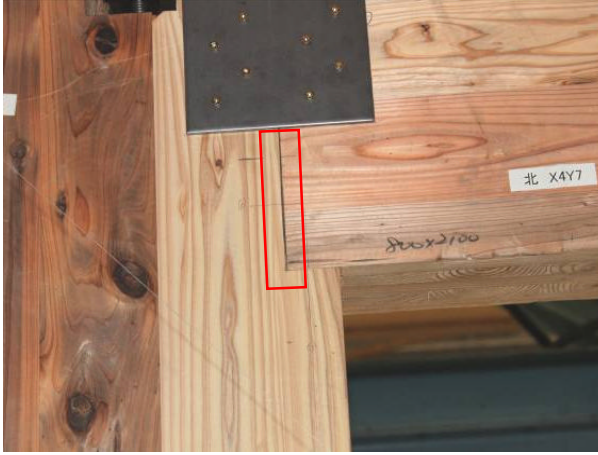
写真 9.6-12  
2階 北構面 室内側  
・壁—まぐさ間の開き

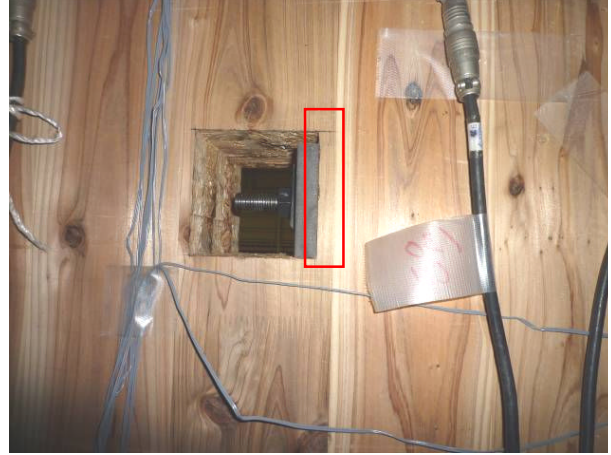
写真 9.6-13  
3階 北構面 室内側  
・壁—まぐさ引きボルトの壁側で  
座金のCLTへのめり込み

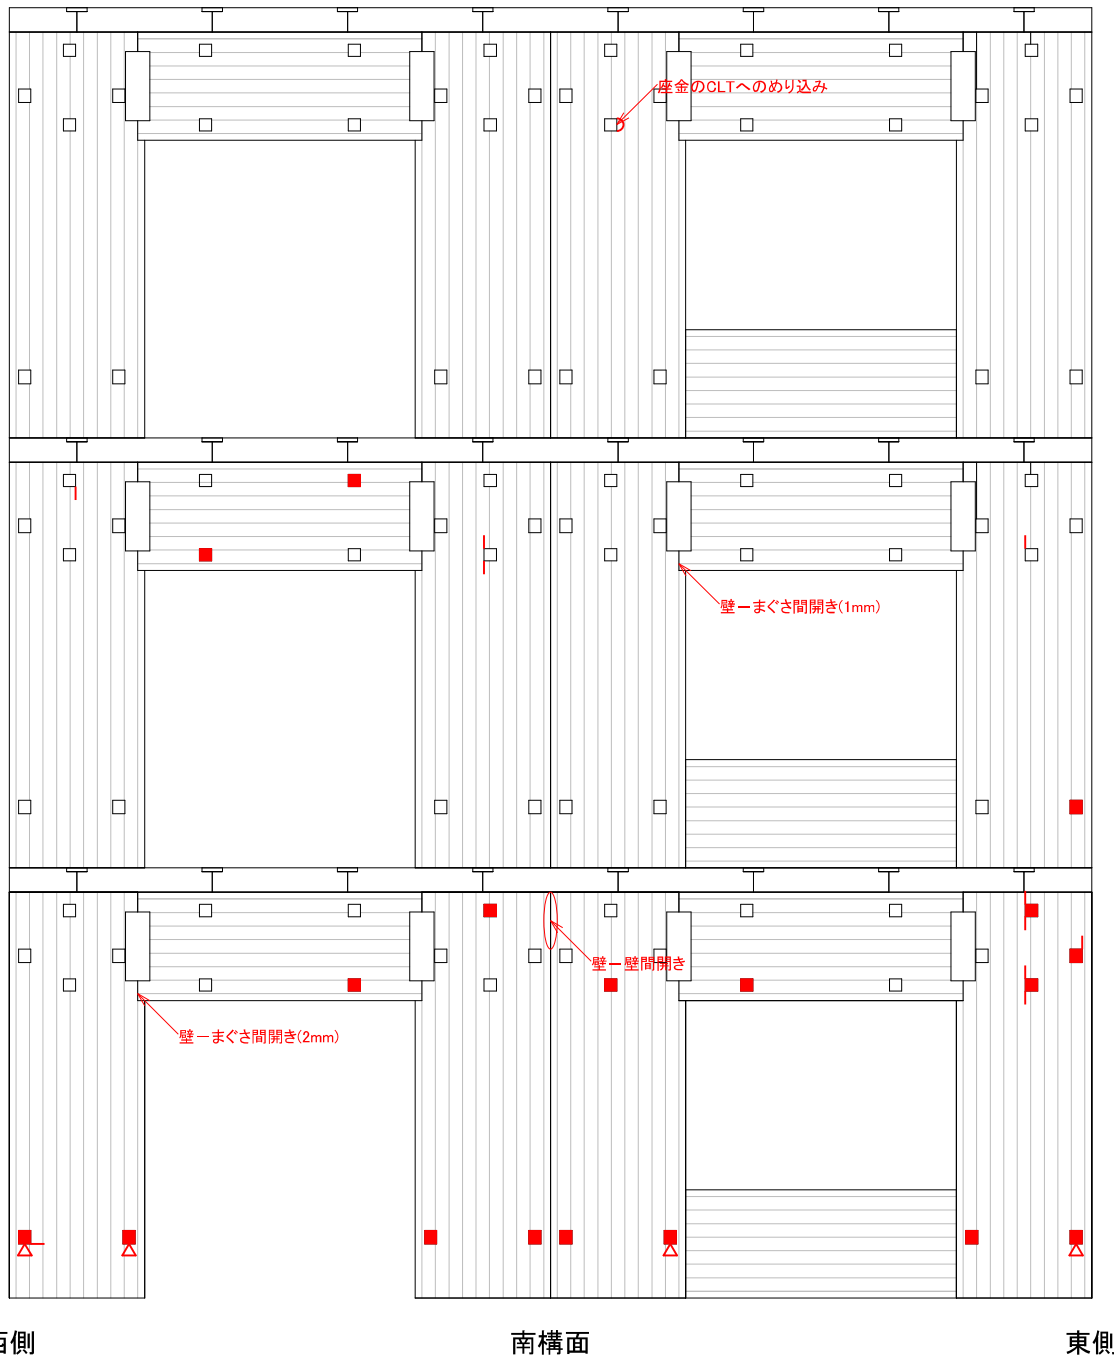
図 9.7-1 試験体の状況 (南構面)

- ・ 1 階の壁脚引きボルトの座金に変形が生じた。
- ・ 1 階の壁—まぐさ引きボルトの壁側で C L T に割れが生じた。
- ・ 1 階の壁—まぐさ間に開きが生じた。
- ・ 1 階の壁—壁間に開きが生じた。
- ・ 2 階の壁—まぐさ間に開きが生じた。
- ・ 2 階の壁—まぐさ引きボルトの壁側で C L T に割れが生じた。
- ・ 3 階の壁—まぐさ引きボルトの壁側で座金の C L T へのめり込みが生じた。

(注) 図中の■はナットの緩み, - はCLTの割れ, △は座金の変形を示す。
