## 第9章 損傷観察記録

本章では、目視観察により確認された試験体（CLT）の損傷状況を表9-1中の観察時点ごとに表す。なお、以下で示す試験体の構面図は、室外側の立面を表しているが、室内及び室外で確認された内容を区別せずに記した。

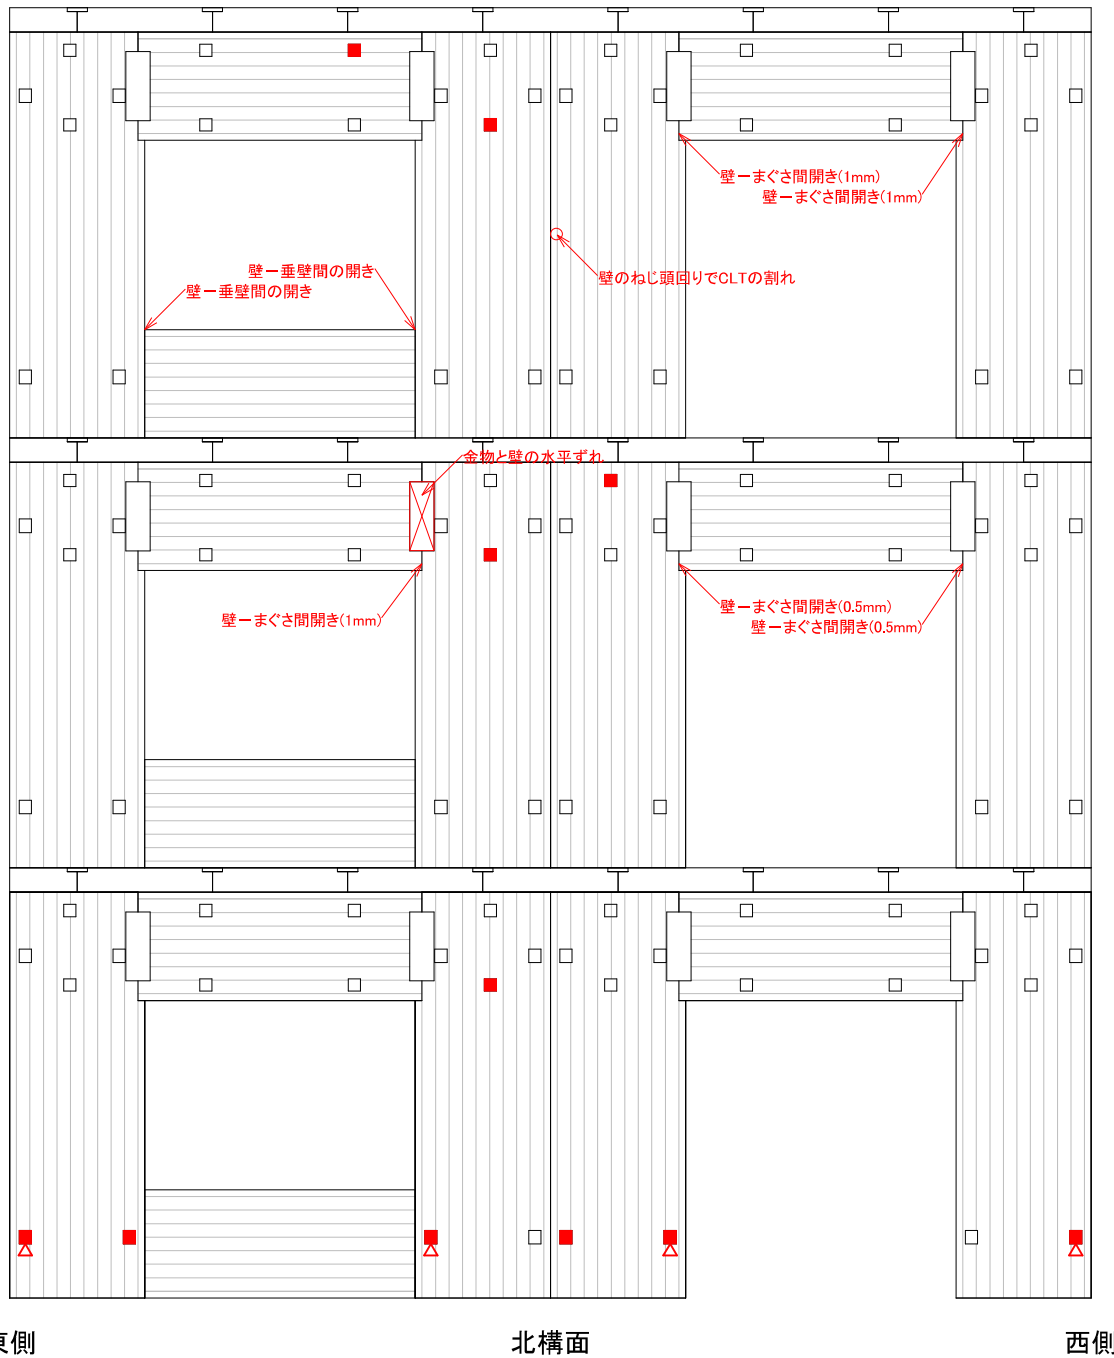
図 9.7-2 試験体の状況 (北構面)

- ・ 1 階の壁脚引きボルトの座金に変形が生じた。
- ・ 2 階の壁—まぐさ間に開きが生じた。
- ・ 2 階の壁—金物間に水平ずれが生じた。
- ・ 3 階の壁—まぐさ間に開きが生じた。
- ・ 3 階の壁—腰壁間に開きが生じた。
- ・ 3 階の壁—壁間を接合する木ねじ周りで C L T に割れが生じた。

(注) 図中の■はナットの緩み, - はCLTの割れ, △は座金の変形を示す。

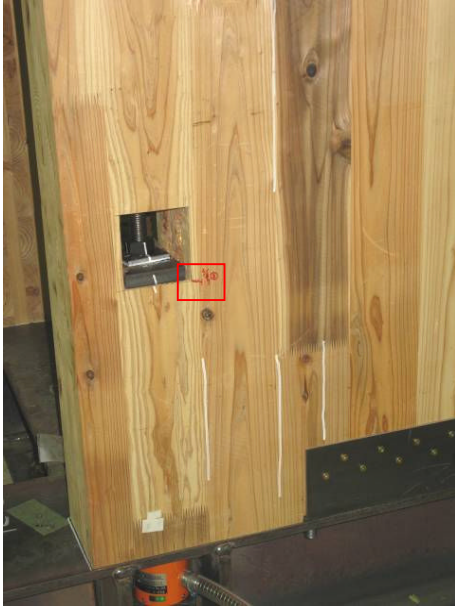
写真 9.7-1  
1階 南構面 室外側  
・壁一まぐさ引きボルトの壁側で  
CLTの割れ

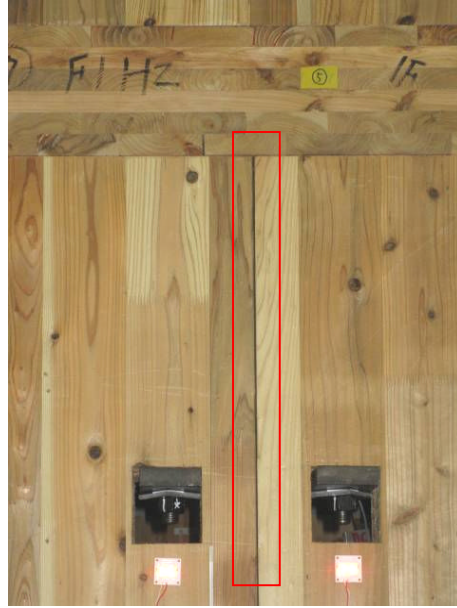
写真 9.7-2  
1階 南構面 室外側  
・壁一壁間の開き

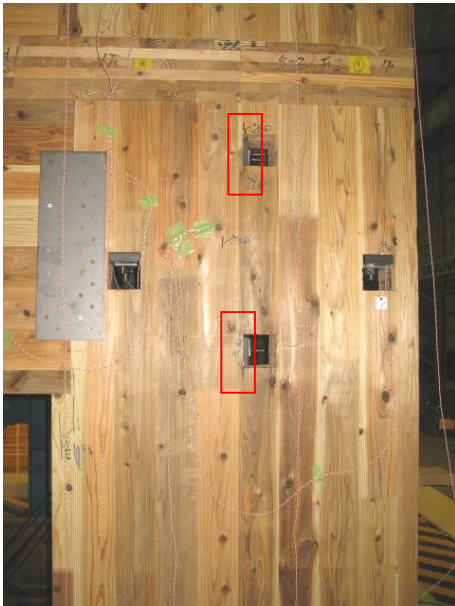
写真 9.7-3  
1階 南構面 室外側  
・壁一まぐさ引きボルトの壁側で  
CLTの割れ

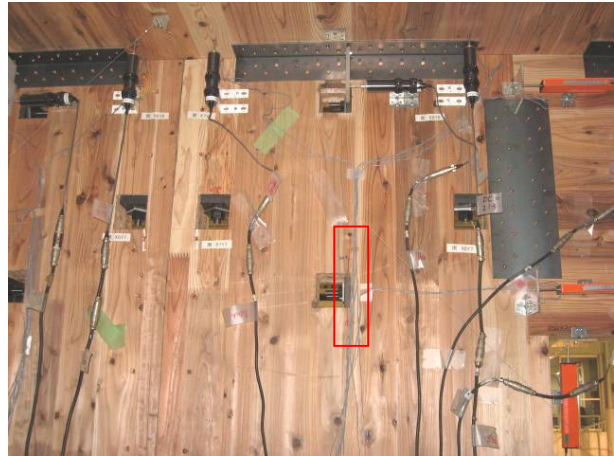
写真 9.7-4  
2階 南構面 室内側  
・壁一まぐさ引きボルトの壁側で  
CLTの割れ

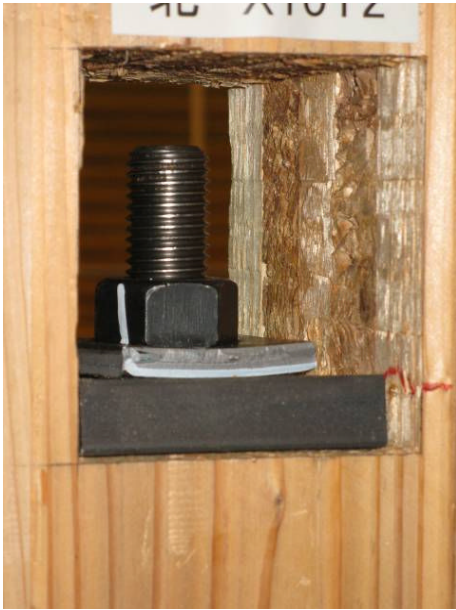
写真 9.7-5  
1階 北構面 室内側  
・ 1階の壁脚引きボルトの座金の変形

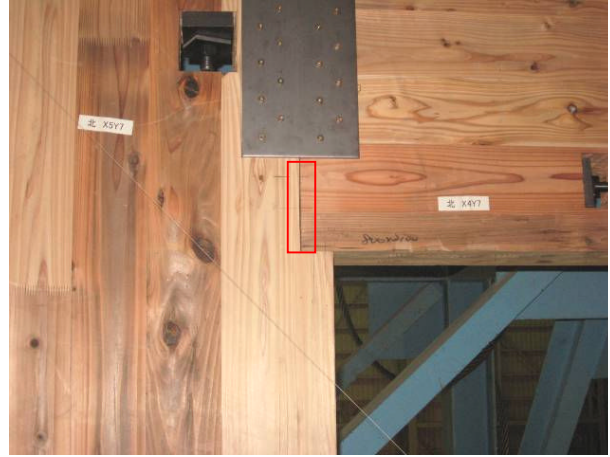
写真 9.7-6  
2階 北構面 室内側  
・ 壁-まぐさ間の開き

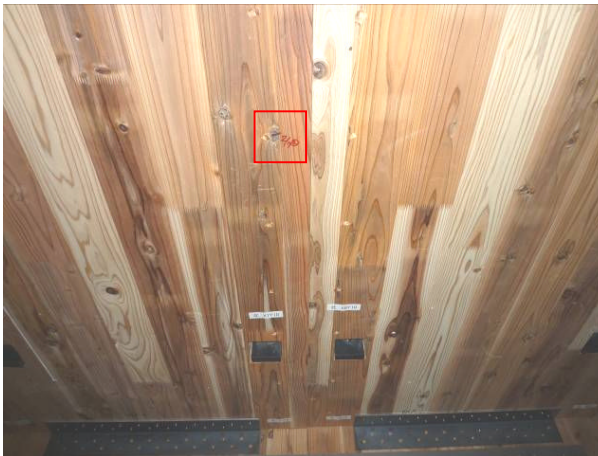
写真 9.7-7  
3階 北構面 室内側  
・ 壁-壁間を接合する木ねじの周りでC L Tの割れ

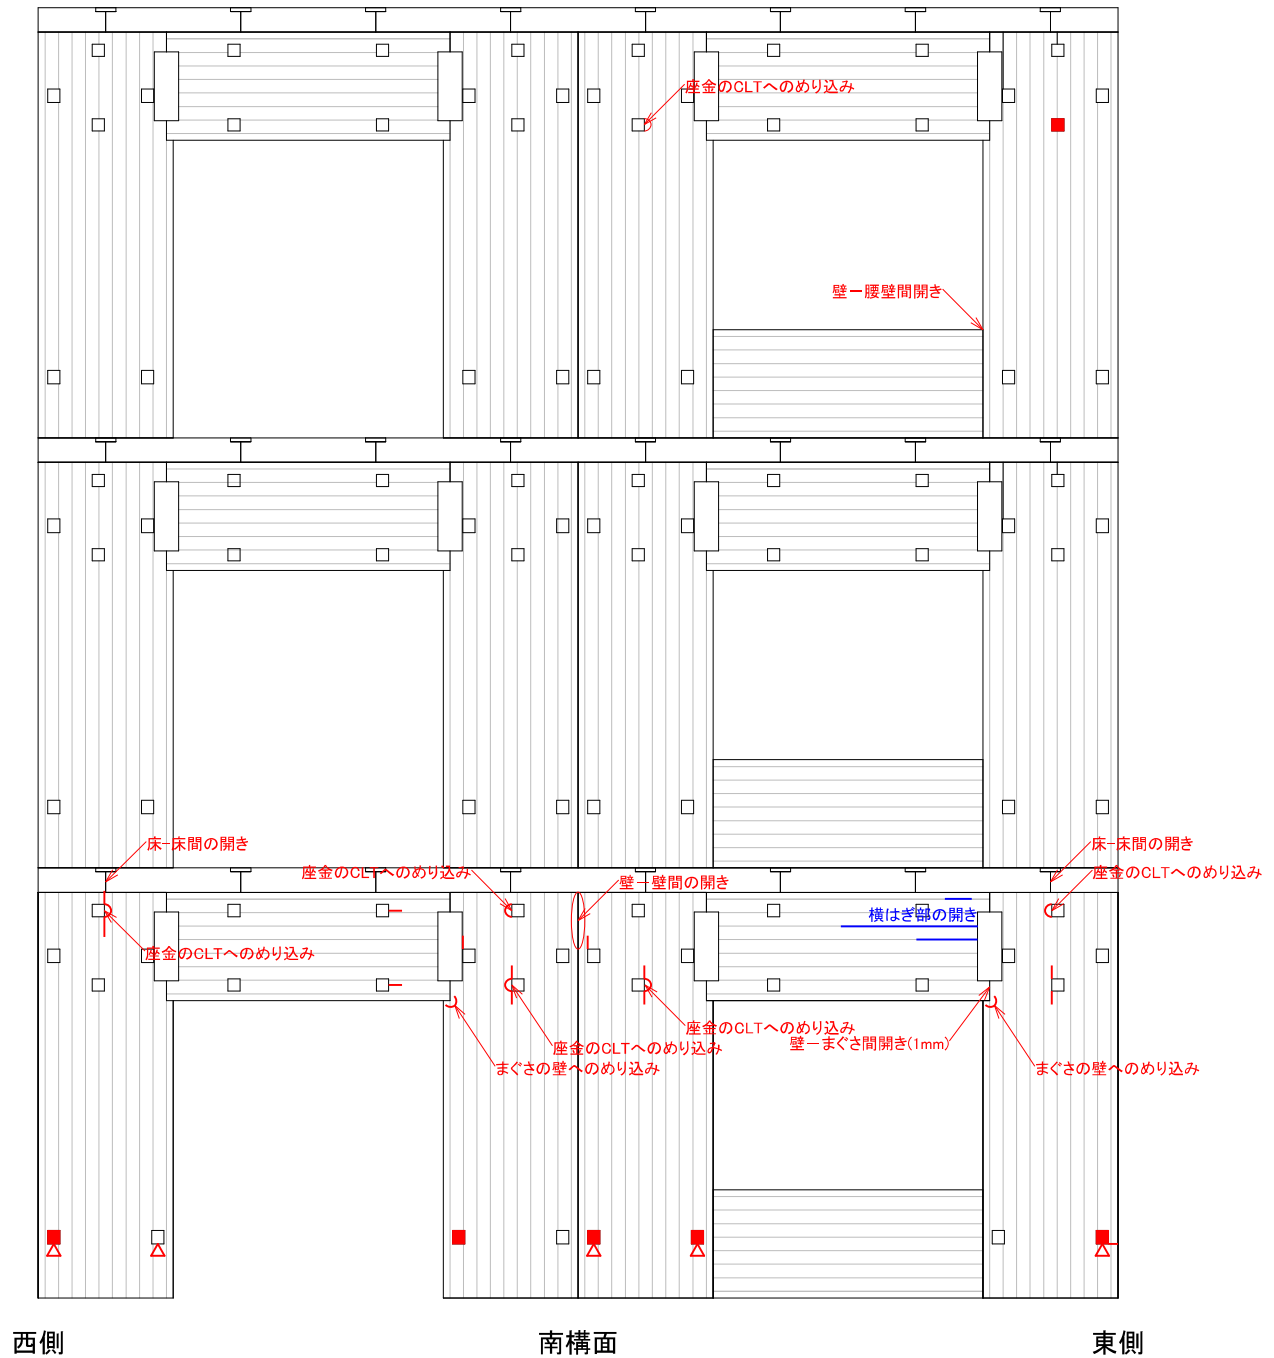
図 9.8-1 試験体の状況 (南構面)

- ・ 1 階の壁脚引きボルトの座金に変形が生じた。
- ・ 1 階の壁—まぐさ引きボルトの壁側で C L T に割れが生じた。
- ・ 1 階の壁—まぐさ間に開きが生じた。
- ・ 1 階の壁—壁間に開きが生じた。
- ・ 1 階の壁—まぐさ引きボルトの壁側で座金の C L T へのめり込みが生じた。
- ・ 1 階の壁—まぐさ間でまぐさの壁へのめり込みが生じた。
- ・ 2 階の床—床間に開きが生じた。
- ・ 3 階の壁—腰壁間に開きが生じた。
- ・ 3 階の壁—まぐさ引きボルトの壁側で座金の C L T へのめり込みが生じた。

(注) 図中の■はナットの緩み, - はCLTの割れ, △は座金の変形を示す。

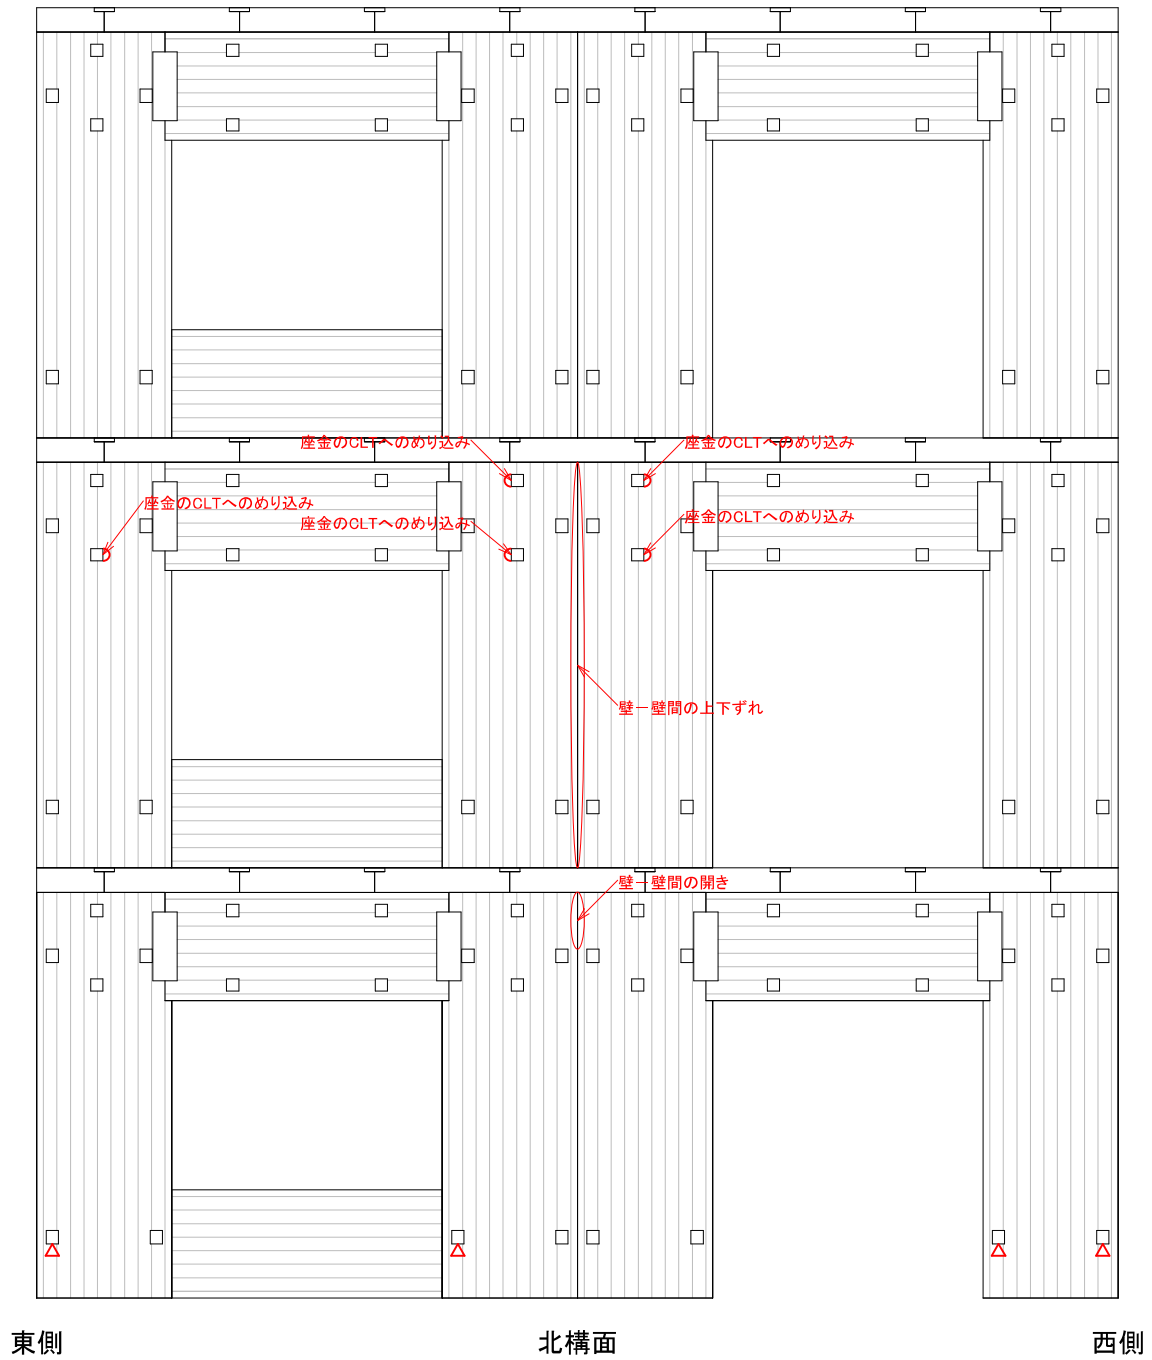
図 9.8-2 試験体の状況 (北構面)

- ・ 1 階の壁脚引きボルトの座金に変形が生じた。
- ・ 1 階の壁—壁間に開きが生じた。
- ・ 2 階の壁—壁間に上下ずれが生じた。
- ・ 2 階の壁—まぐさ引きボルトの壁側で座金の C L T へのめり込みが生じた。

(注) 図中の■はナットの緩み, - はCLTの割れ, △は座金の変形を示す。

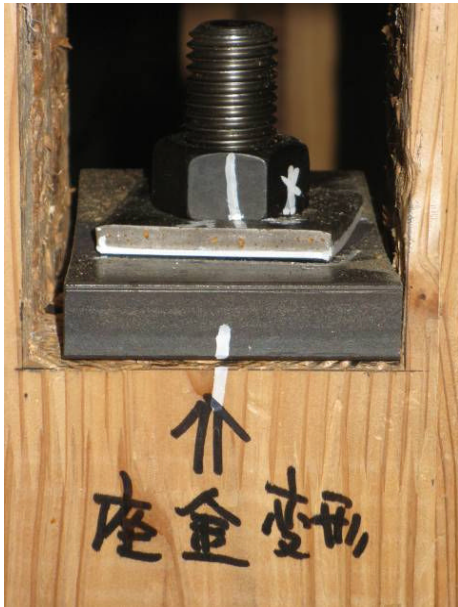
写真 9.8-1  
1階 南構面 室外側  
・壁脚引きボルトの座金の変形

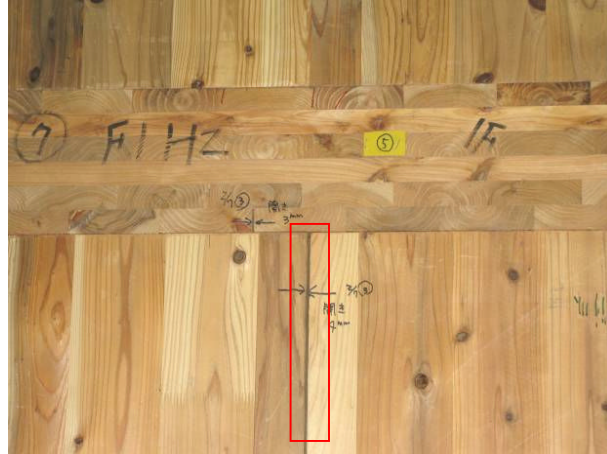
写真 9.8-2  
1階 南構面 室外側  
・壁-壁間の開き

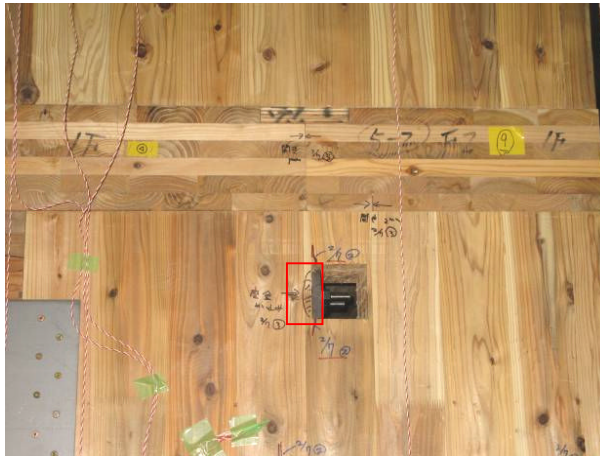
写真 9.8-3  
1階 南構面 室外側  
・壁-まぐさ引きボルトの壁側で座金のCLTへのめり込み

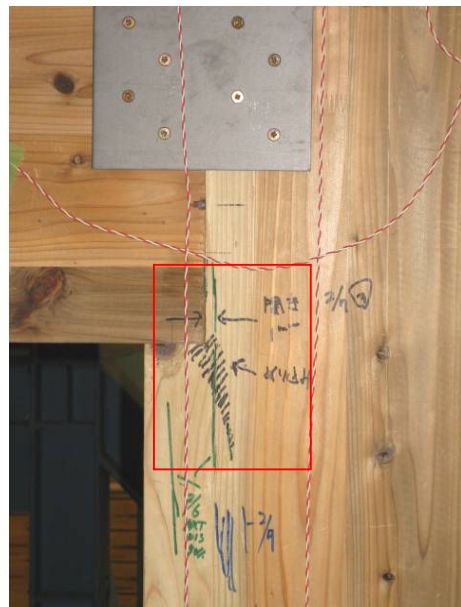
写真 9.8-4  
1階 南構面 室外側  
・壁-まぐさ間でまぐさの壁へのめり込み

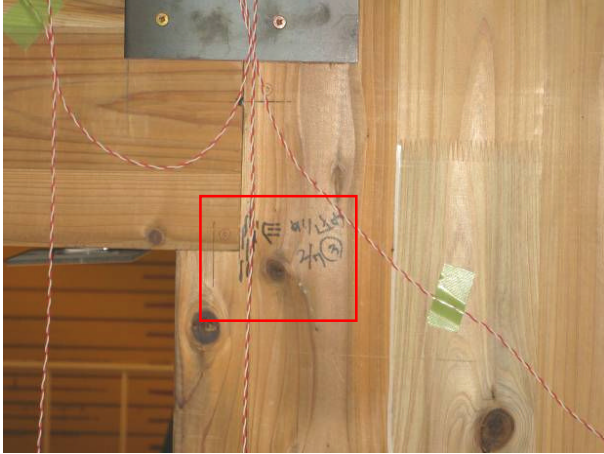
写真9.8-5

- ・壁-まぐさ間でまぐさの壁への  
めり込み

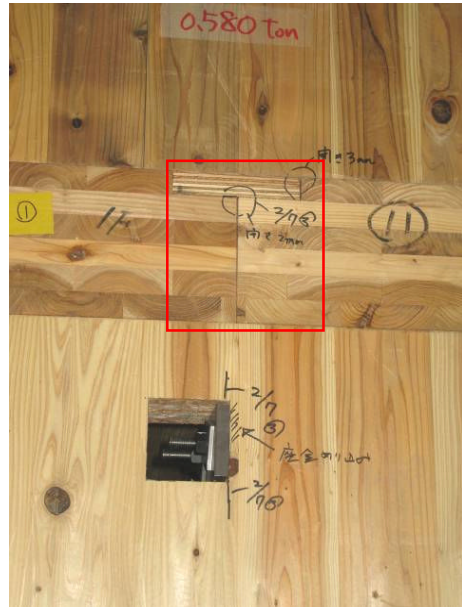
写真9.8-6

- ・床-床間に開き

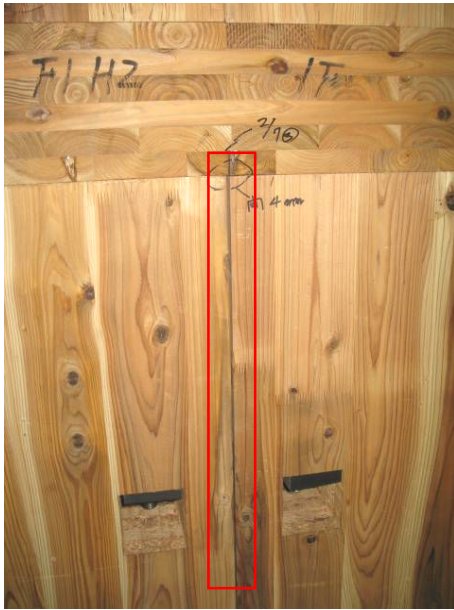
写真 9.8-7  
1階 北構面 室外側  
・壁一壁間に開き

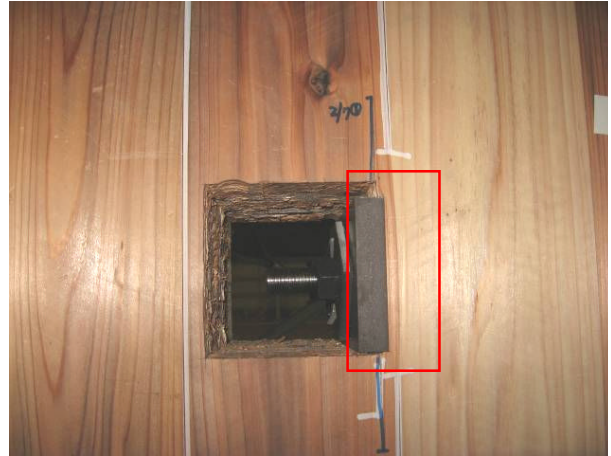
写真 9.8-8  
2階 北構面 室内側  
・壁一まぐさ引きボルトの壁側で  
座金のCLTへのめり込み

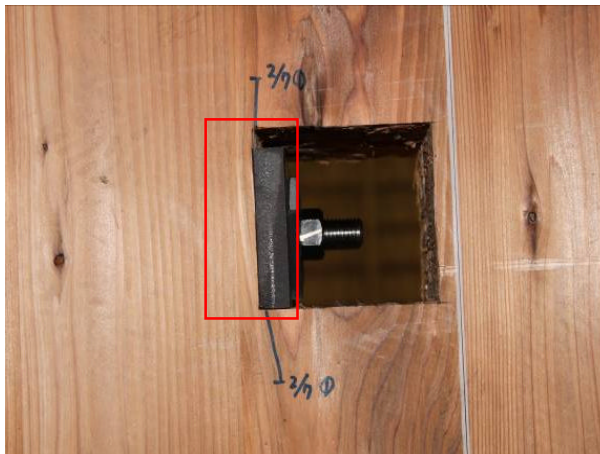
写真 9.8-9  
2階 北構面 室内側  
・壁一まぐさ引きボルトの壁側で  
座金のCLTへのめり込み
