第4章 耐久性向上措置としての新構（工）法の健全度に関する検討 （劣化対策（新工法）TG）

1. 新構法を用いた木造建築物の生物劣化とその対策

新構法を用いた木造建築物の生物劣化とその対策

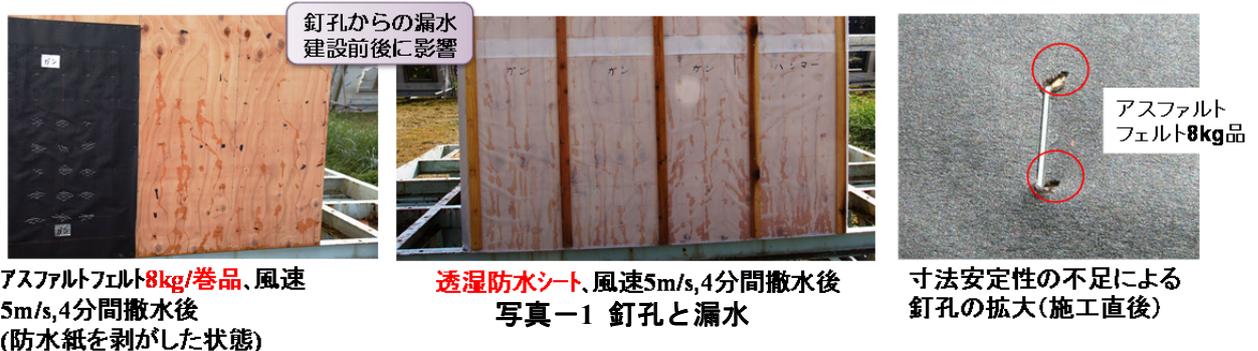
防水紙自身の防水性能は高いが、防水紙を下地へ留め付ける際、必ずステーブルや釘等の接合具が貫通し、その釘孔から雨水浸入することが考えられる。建設中の降雨及び建設後の雨水浸入を想定し、アスファルトフェルト 8kg/巻品や透湿防水シートへ撒水(写真-1 参照、風速 5m/s、4 分間) した結果、ステーブルの留め付け孔から防水紙の裏面へ漏水することが判明した。また、寸法安定性の低いアスファルトフェルト 8kg/巻品は、降雨や日射により膨張及び収縮し、短時間で釘孔が拡大することが判った。なお、JIS A 6111 透湿防水シート及び JIS A 6005 アスファルトルーフィングフェルトには、釘穴シール性に関する規定はない。

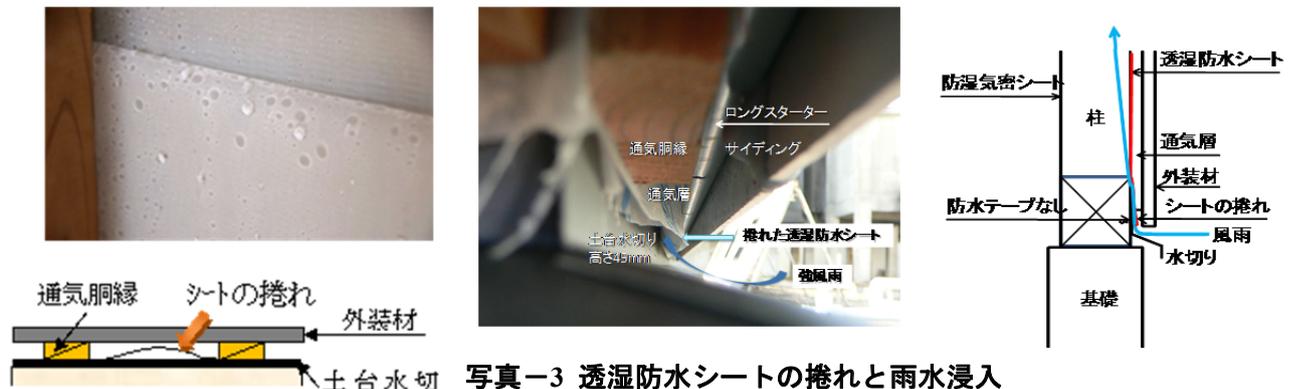
写真-3 透湿防水シートの捲れと雨水浸入

一般仕様として、土台水切りの外側へ透湿防水シートを被せるが、透湿防水シートの種類により、下端が捲れる。この捲れにより通気層の通気量が減るだけでなく、土台水切りと透湿防水シートとの間に隙間が生じる。暴風雨時には、この隙間から雨水は浸入することが考えられる。透湿防水シートと土台水切りとの間にテープを施さない試験体による撒水試験（写真-3 参照）では、風速 15m/s よりその隙間から霧状の水が壁内へ浸入した。さらに透湿防水シートの隙間を防水シートで塞いだ場合においても、風速 15m/s より透湿防水シートの一段目と二段目の重ね部より漏水が生じた。

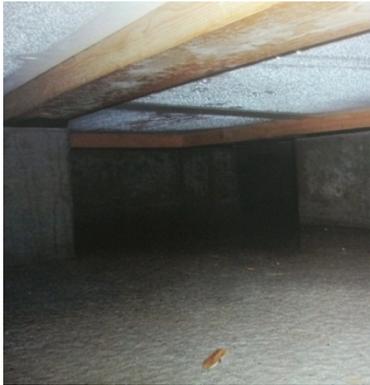
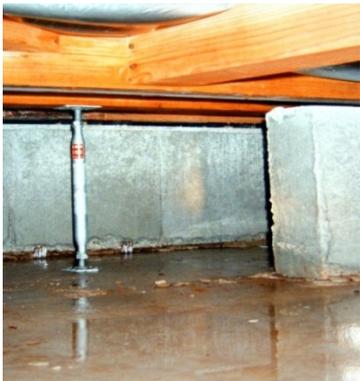
劣化部位	■床	最下階床組部分及床仕上部分
	□基礎	ベタ基礎土間及継手部分
	□外部	宅地&地盤部分及隣接地境界部分
劣化生物	カビ・腐朽菌	
劣化事例	No. 1 - 01	No. 1 - 02

地下湧水で土間が冷却され床裏に発生した結露とカビ	ベタ基礎の外周打継からの浸水
物件所在	兵庫県相生市	奈良県橿原市
竣工経年	H21/10→H23/06	H16/08→H21/06
構造仕様	軸組構法：2階建・耐力壁合板、ベタ基礎、 充填断熱方式：床発泡断熱、高気密高断熱、 外壁：通気工法・乾式外装、 床組：剛床直張り方式、 品質：長期優良住宅認定仕様、	軸組構法：2階建・耐力壁合板、ベタ基礎、 充填断熱方式：床発泡断熱、高気密高断熱、 外壁：通気工法・湿式外装、 床組：転根太床張り方式、 品質：性能等級評価仕様、
劣化箇所	床組・床板・仕上材	床組・床板・仕上材

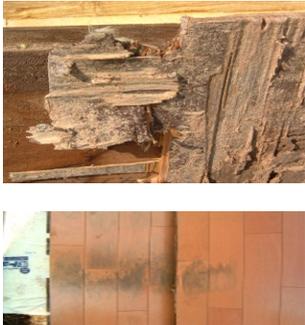
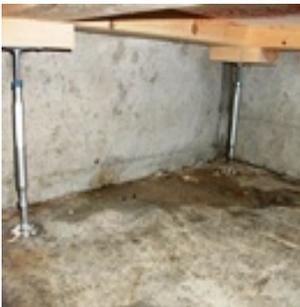
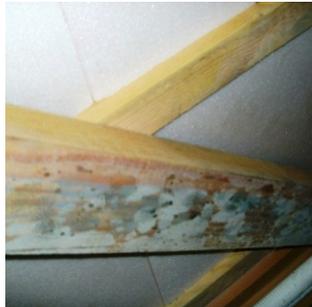
劣化事例	No. 1 - 03(No.01の床板)	No. 1 - 04	No. 1 - 05

床仕上材のカビによる変色と剥離	ベタ基礎外周部の打継部からの浸水	床組大引きの下面に発生したカビ

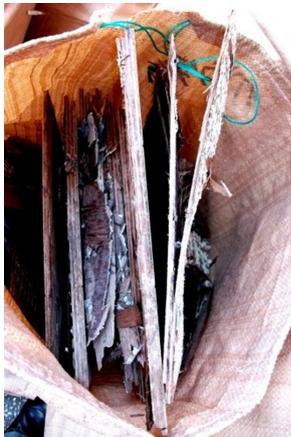
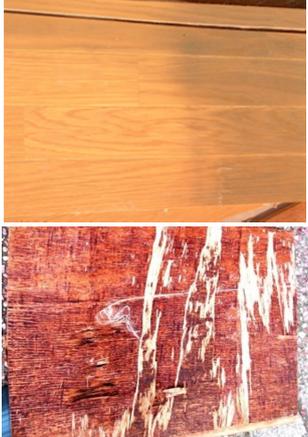
床板合板と床仕上材の剥離	床仕上材の湿潤による剥離	床下点検口の補強枠(木製)と断熱枠(発泡断熱材)との間に発生した結露によるシミ

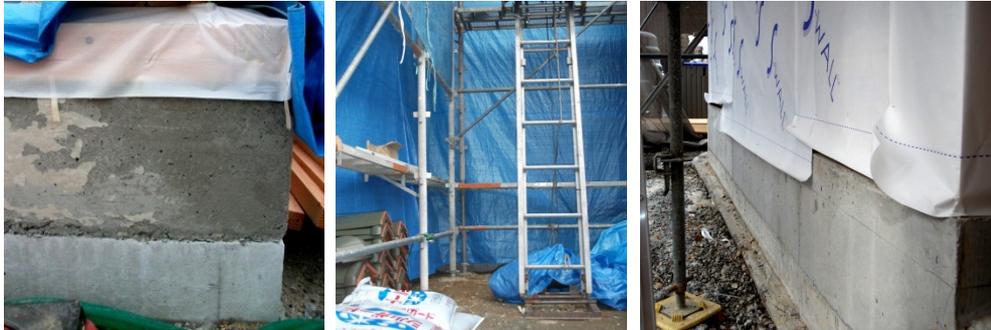
物件所在	東京都三鷹市	新潟県見附市	兵庫県姫路市⑧
竣工経年	H18/08→H22/10	H14/11→H17/07	工事中に発生。
構造仕様	枠組壁構法：2階建耐力壁合板、ベタ基礎：(逆スラブ)、充填断熱方式：発泡系断熱材、高気密高断熱、外壁：通気工法・乾式外装材、床組：剛床直張り方式、品質：性能等級評価仕様、	軸組構法：2階建、ベタ基礎、充填断熱方式：発泡系断熱材、高気密高断熱、外壁：通気工法・乾式外装材、床組：剛床直張り方式、品質：性能等級評価仕様、	軸組構法：2階建耐力壁合板、ベタ基礎、充填断熱方式：発泡系断熱材、高断熱高気密、外壁：通気工法・乾式外装材、床組：床板直張り方式、品質：長期優良住宅仕様、
劣化箇所	床板・床仕上材	床板・床断熱材・床仕上材	点検口補強受枠
劣化原因	<p>■ベタ基礎施工後、期間を置かずに床断熱材と板直張りを施工し、基礎外周の換気スリットに被せたため、床下換気が閉塞された。その結果、土間コンクリートから放出された水蒸気の換気排湿が阻害され床下空間が水蒸気飽和状態となった。</p> <p>■飽和状態となった床下空間の水蒸気が床板と床断熱材の隙間に侵入し結露状態で長期滞留して床板合板や化粧フロア材を浸潤させたため、カビが繁殖した。</p> <p>■土台水切りに先行して透湿防水シートを張り付けた際、その下端が基礎天端の換気孔に被さり、換気排湿の妨げとなり床下空間に水蒸気飽和をもたらした。</p> <p>■木工事に於いて通気工法用の透湿防水シート張りまでの間、防水用の養生材を外周耐力壁合板に張りつけた際に床下換気孔を塞いだため、床下の排湿が妨げられ結露が発生した。</p>

<div style="display: flex; justify-content: space-around; margin-top: 5px;"> <div style="text-align: center;"> <p>床養生材が換気孔を閉塞</p> </div> <div style="text-align: center;"> <p>防水用養生シートが 外気を遮断</p> </div> <div style="text-align: center;"> <p>透湿防水シートが換気孔を閉塞</p> </div> </div>

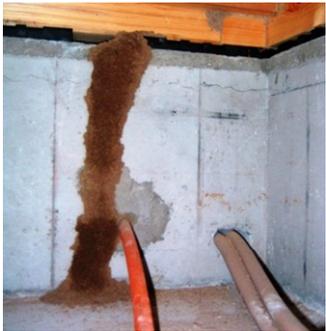
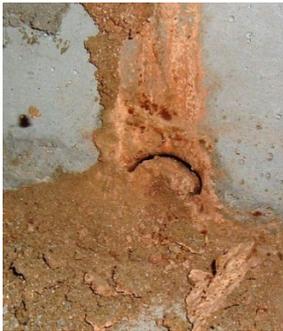
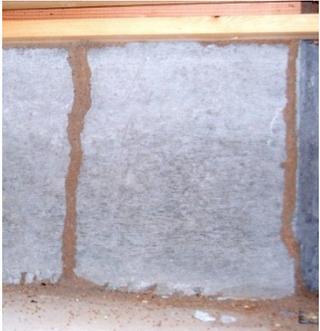
劣化部位	■ 壁	外壁軸組及踏込土間周囲の構造部分		
	■ 床	最下階床組部分及床仕上部分		
	□ 基礎	ベタ基礎外周の立上り打継部。		
劣化生物	シロアリ			
劣化事例	No. 3 - 01	No. 3 - 02	No. 3 - 03

打継貫通孔からの侵入蟻道	水抜き穴からの侵入蟻道	玄関框下の基礎打継からの侵入蟻道	
物件所在	長崎県佐世保市	大阪府堺市	長崎県大村市	
竣工経年	H18/03→H19/07	H18/12→H20/06	H18/03→H19/10	
構造仕様	軸組構法：2階建耐力壁合板、ベタ基礎、充填断熱方式：繊維系断熱材、高气密高断熱、外壁：通気工法・乾式外装材、床組：床板直張り方式、品質：性能等級評価仕様、	枠組壁構法：3階建て、ベタ基礎、充填断熱方式：発泡系断熱材、高气密高断熱、外壁：通気工法・乾式外装材、床組：剛床直張り、品質：性能等級評価仕様、	軸組構法：2階建耐力壁合板、ベタ基礎、充填断熱方式：発泡系断熱材、高气密高断熱、外壁：通気工法・乾式外装材、床組：剛床直張り方式、品質：性能等級評価仕様、	
劣化箇所	土台・軸組脚部・柱	壁体枠組・二階側根太	玄関框・床組・軸組及桁	
劣化事例	No. 3 - 04 (No. 3 - 01 の上部)	No. 3 - 05 (No. 3 - 02 の上部)	No. 3 - 06 (No. 3 - 03 の上部)

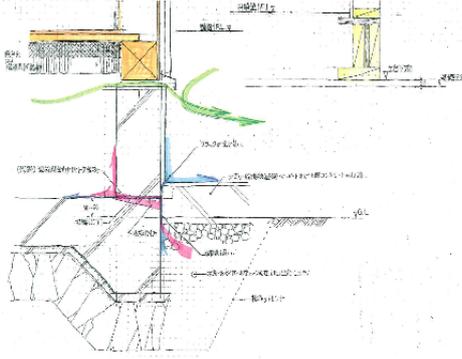
劣化箇所	土台・間仕切り軸組	内部間仕切り枠組壁	玄関框・軸組
劣化原因	<p>■ベタ基礎外周の打継部分からの浸水・シロアリの遡行は以下のような状態が起因していた。</p> <p>①外周ベタ基礎の打放し打継部に玄関ポーチ等の嵩上土砂を被せていた。</p> <p>②打放し状態の外周ベタ基礎に接し無筋の土間コンクリートを打設した。</p> <p>③基礎外周に接して地盤面が土砂堆積により打継部分より高くなっていた。</p> <div style="display: flex; justify-content: space-around;"> <div data-bbox="375 548 837 907">

<p data-bbox="438 918 774 985">立上り打継部からの浸水・シロアリ侵入概略図</p> </div> <div data-bbox="861 504 1260 907">

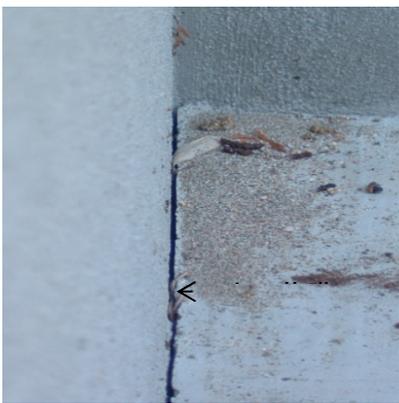
<p data-bbox="885 918 1236 985">外周基礎に接する差筋無しの土間は剥離し易い</p> </div> </div> <div style="display: flex; justify-content: space-around; margin-top: 10px;"> <div data-bbox="367 1008 694 1220">

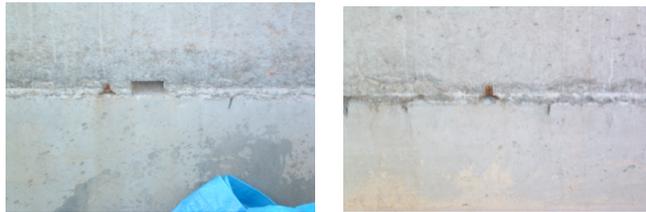
<p data-bbox="742 1243 1324 1276">水抜き穴と打ち込まれたセパレーター金物の打設状態</p> </div> </div>		
規則基準	<p>設計</p> <p>□建築基準法施行令： 第 38 条 基礎：地盤の沈下又は変形に対して構造耐力上安全であること。</p> <p>同第 42 条 土台及び基礎：最下階の柱の下には土台を設ける。</p> <p>同 42 条 2 項 土台は基礎に緊結すること。</p> <p>□住宅金融支援機構：木造住宅工事仕様書(解説) 3.3 基礎工事</p> <p>同 3.3.2 布基礎 参考図 3.3.2-2 (布基礎)</p> <p>同 3.3.3 ベタ基礎参考図 3.3.3-1(ベタ基礎)</p> <p>同 4.4.1 床下地面の防蟻措置：地面に講じる防蟻措置にイ) ベタ基礎、ロ) 布基礎と鉄筋により一体とコンクリート土間。</p>	<p>施工</p> <p>□建築基準法施行令： 第 22 条 居室の床の高さ及び防湿方法： 一) 床高は直下の地面から床仕上面まで≥ 45 cm 二) 外壁の周長 5 m 以下ごとに 300 cm²以上の換気孔</p> <p>□住宅金融支援機構：木造住宅工事仕様書(解説) 3.3 基礎工事</p> <p>同 3.3.2-1 布基礎の参考図及び(A)～(E)</p> <p>同 3.3.3-1～5 ベタ基礎の参考図</p> <p>(注)4.配管用の貫通孔は防蟻性材料で充填する。</p> <p>5.基礎底盤に設ける水抜き穴は竣工後に塞</p>

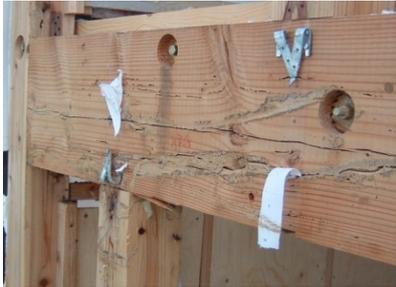
劣化部分	■壁	土台・桁・柱、桝組材・耐力壁合板・端根太・側根太	
	□基礎	ベタ基礎・布基礎及設備配管貫通部	
劣化生物	腐朽菌・シロアリ		
劣化事例	No. 4 - 01	No. 4 - 02	No. 4 - 03

軸組胴差桁の座彫穴からのシロアリ侵入	左の胴差桁の食害	胴差桁の継手から蟻害
物件所在	熊本県植木市		鹿児島県川内市
竣工経年	H17/12→H18/10（竣工後8ヵ月）		H13/11→H16/08
構造仕様	軸組構法：2階建耐力壁合板、ベタ基礎、 充填断熱方式：繊維系断熱材、高気密高断熱、 外壁：通気工法・乾式外装材、 床組：床板直張り方式、 品質：性能等級評価仕様、		軸組構法：2階建耐力壁合板、ベタ基礎、 充填断熱方式：繊維系断熱材、高気密高断熱、 床組：床板直張り方式、 品質：性能等級評価仕様、
劣化箇所	北側軸組躯体全面・床組・床板合板及び耐力壁合板表層		軸組柱・胴差桁
劣化事例	No. 4 - 04	No. 4 - 05	No. 4 - 06

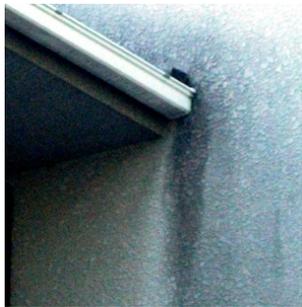
外装付底の取合いからの漏水。シーリング剥離による底裏の乾式外装材表面からの漏水による汚染	No. 5 - 08

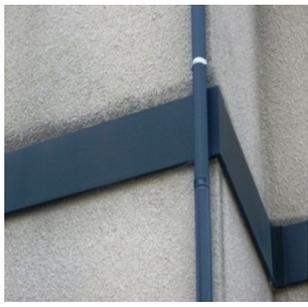
軒先の水切り不調で水垂漏水	No. 5 - 09

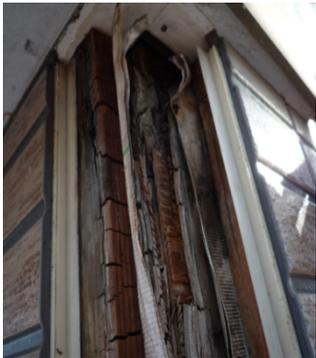
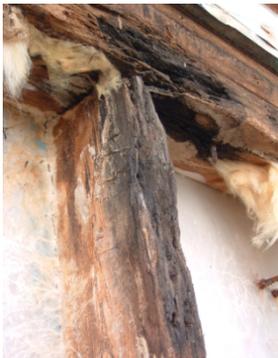
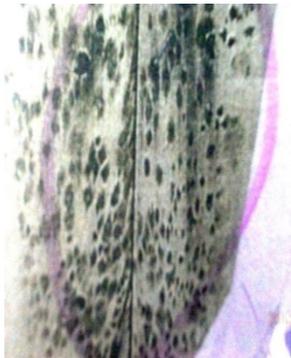
劣化部分	■屋根	小屋組及び小屋裏空間部分・軒天井部分・外壁取合部分		
	■壁	外壁土台等脚部・外壁内通気層部分		
劣化生物	カビ・腐朽菌			
劣化事例	No.6 - 01	No.6 - 02	No.6 - 03

通気層閉塞による結露が原因の腐朽	壁体内結露による腐朽	耐力壁合板表面のカビ繁殖	
物件所在	静岡県三島市	静岡県磐田市	大阪府松原市	
竣工経年	H14/12→H20/08	H14/03→H20/06	H22/03→H24/08	
構造仕様	軸組構法：2階建耐力壁合板、ベタ基礎、充填断熱方式：発泡系断熱材、高気密高断熱、外壁：通気工法・乾式外装材、床組：剛床直張り方式、品質：長期優良住宅仕様、	桝組壁工法：2階建、ベタ基礎、充填断熱方式：繊維系断熱材、高気密高断熱、外壁：通気工法・乾式外装材、床組：剛床直張り方式、品質：性能等級評価仕様、	軸組構法：2階建耐力壁合板、ベタ基礎、充填断熱方式：繊維系断熱材、高気密高断熱、外壁：通気工法・湿式外装材、床組：床板直張り方式、品質：性能等級評価仕様、	
劣化箇所	軸組躯体木部	桝組壁躯体木部	耐力壁合板・軸組内部	
劣化原因	<p>■通気層上部が遮蔽されて気流溜りができ、慢性化した結露によって木部(通し柱)が腐朽した。</p> <p>■内装材下地張りの気密シートに結露が繰り返して発生し壁体内で木部を腐朽させた。</p> <p>■透湿防水シート下端押えの不備により外気がシートの壁体側に侵入し結露を生じさせた。</p>

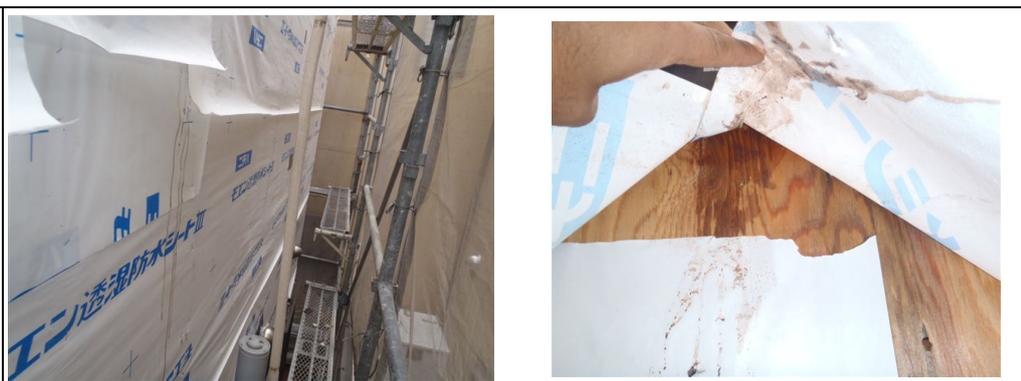
<p>通気層の透湿防水シート重ね継手の押え不備と通気胴縁取付部の撥水性失効による漏水事例</p> <p>■外壁内通気層の漏水が木製通気胴縁に押えられている部分の透湿防水シート裏面へ浸潤し耐力壁合板を湿潤させた。</p>	
<p>規則基準</p>	<p>設計</p> <p>□住宅金融支援機構：H22 木造住宅工事仕様書 8.4 外壁内通気措置 8.4.1&8.4.2</p> <p>同 4.3 防腐・防蟻措置 4.3.2 土台以外の木部の防腐・防蟻措置 1.ロ.外壁内に通気層を設け、壁体内通気を可能とする構造とする他、</p> <p>□品確法：劣化軽減措置評価基準</p> <p>□住宅保証機構：H21 性能保証住宅標準仕様書・設計施工基準 第9条（外壁の防水）第10条（乾式の外壁仕上）</p>	<p>施工</p> <p>□住宅金融支援機構：H22 工事仕様書 参考図 8.4.1(A)～(D)及び留意事項</p> <p>※防風透湿シート下端部の押えの重要性について本文に記述無し。</p> <p>□住宅保証機構：H21 性能保証住宅標準仕様書・設計施工基準・第9条 2(1)(4)、同第10条 1、2(2)(3)同解説</p> <p>※防風透湿シートの上端部の抑えの必要性について本文に記述無し。</p>
<p>制御対策</p>	<p>■透湿防水シートの下端は防水テープ等で隙間無く確実に押える。</p> <p>※市販品のシート重ね部分に両面接着テープを備えた土台水切り等の使用も有効である。</p> <div style="display: flex; justify-content: space-around;">

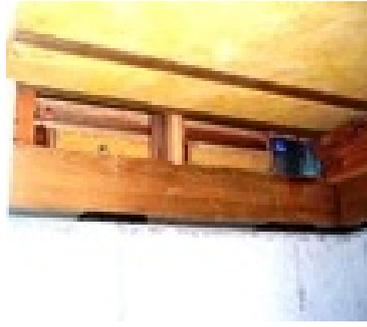
間仕切壁下部の湿気抜け

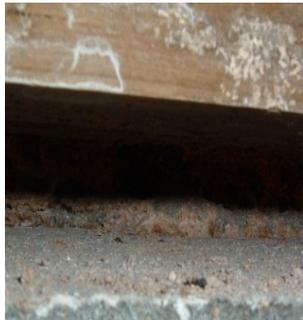
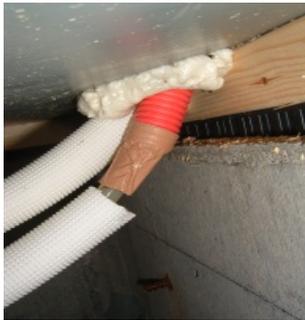
劣化部分	■床	最下階床組部分・床仕上部分・床裏断熱材部分		
	■基礎	防湿土間部分		
劣化生物	カビ			
劣化事例	No. 10-01	No. 10-02	No. 10-03

基礎天端の凍結と土台のカビ	断熱材裏面の結露と配管保温材の湿潤による給水管凍結	土間防湿シートの基礎際での捲れによる土壌水分床下への漏出と保存処理床組のカビ	
物件所在	北海道釧路市	北海道留萌市	北海道室蘭市	
竣工経年	H19/06→H20/06	H18/05→H20/06	H16/04→H22/09	
構造仕様	軸組構法：2階建耐力壁合板布基礎、土間防湿フィルム砂押え、充填断熱方式：吹込み断熱材、高気密高断熱、外壁：通気工法・乾式外装材、床組：床板直張り方式、品質：性能等級評価仕様、※床下換気常時開放型、	枠組壁構法：2階建、布基礎、土間防湿フィルム砂押え、充填断熱方式：吹込み断熱材、高気密高断熱、外壁：通気工法・乾式外装材、床組：剛床直張り方式、品質：性能等級評価仕様、※床下換気常時開放型、	軸組構法：2階建耐力壁合板、布基礎、土間防湿フィルムモルタル押え、充填断熱方式：吹込み断熱材、高気密高断熱、外壁：通気工法・乾式外装材、床組：剛床床板直張り、品質：性能等級評価仕様、※床下換気常時開放型、	
劣化箇所	床組・土台・床板	設備配管凍結・床組	床組木部・設備配管凍結	
劣化原因	<p>■床下防湿シート押えに無筋モルタルを使用したため収縮クラックが発生し、床下の地盤の沈降でシートの重ね部分が剥離し、床下の土壌水分が床下空間に漏出した。</p> <p>■床下防湿シートの基礎際立上り上端、入隅隅部などの押え不具合により床下土壌から水分が漏出し、床下空間を水蒸気飽和状態にした。</p> <p>■押えテープの粘着剤がコンクリートのアルカリ分と反応して接着力が低下し、防湿シートが剥離して土壌の水分が漏出、床裏断熱材の表面結露と木部湿潤を引き起こした。</p> <p>■基礎立上り部分への土間防湿シートの押えが不十分で、床下土壌の水分が床下空間に漏出し、木部と床断熱材の裏面で結露して、配管の保温材も湿潤させ配管凍結の誘因となった。</p>

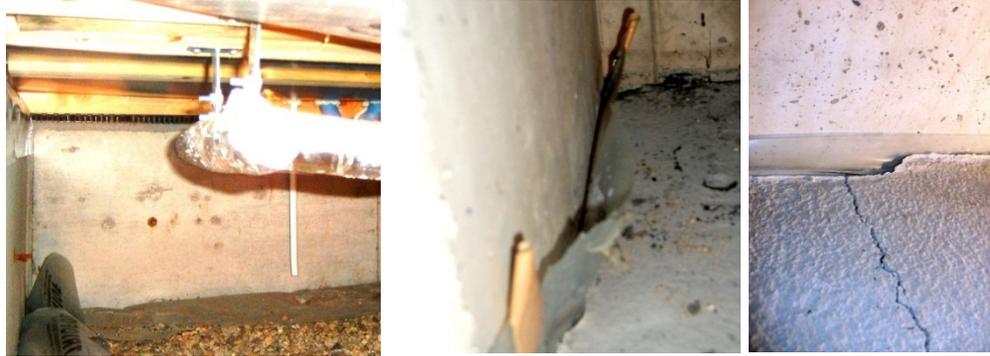
基礎際で捲れた防湿シートの状態（左:砂利押え、中:コンクリート押え、右:押え土間コンの割れ）

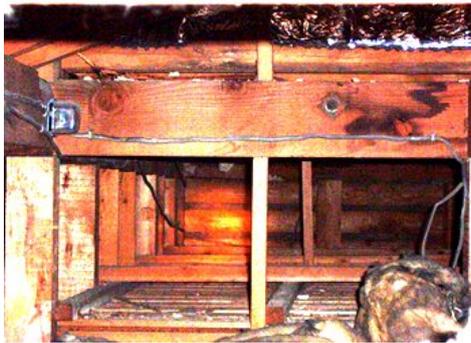
<p>小屋裏換気不具合によるカビと腐朽</p>

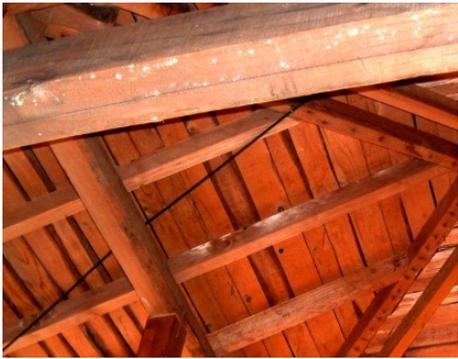
<p>換気不具合による小屋裏の梁・檼・野地板のカビ</p>
物件所在	滋賀県彦根市	大阪府枚方市
竣工経年	H12/03→H24/11	H14/12→H23/08
構造仕様	軸組構法：2階建、耐力壁筋違、 ベタ基礎、充填断熱方式：繊維系断熱材、 通常気密、外壁：湿式直張り外装材、 床組：転根太床板張り方式、 品質：性能等級評価無し、	構法：2階建、耐力壁筋違、 ベタ基礎、充填断熱方式：繊維系断熱材、 通常気密、外壁：湿式直張り外装材、 床組：転根太床板張り方式、 品質：性能等級評価仕様、
劣化箇所	小屋組躯体・外壁下地木部	小屋組躯体・屋根下地木部
劣化原因	<ul style="list-style-type: none"> ■ 小屋裏換気に斑があり、水蒸気の局所的な溜り空間をつくった。 ■ 瓦の掛け残止め付釘が野地板を貫通し小屋裏空間に露出していた。 ■ 寄棟屋根の小屋裏換気の不全で、屋根裏に水蒸気のこもった部分が出来、木部の湿潤によりカビが繁殖・金物にも腐蝕が進行した。 ■ 小屋裏直下階の室内天井面に気密措置がされていなかったため、室内からの水蒸気が小屋裏に常時供給されていた。 ■ 小屋裏直下の室内暖房に開放型の灯油ストーブを使用する事があり、それに伴う水蒸気発生が影響していた。 	
規則基準	設計	施工
	<input type="checkbox"/> 住宅金融支援機構：H22 木造住宅工事仕様書 5.5 小屋組	<input type="checkbox"/> 住宅金融支援機構：H22 木造住宅工事仕様書 5.5 小屋組～5.6 屋根野地

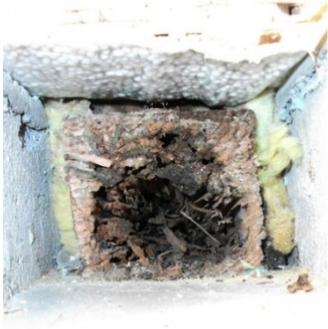
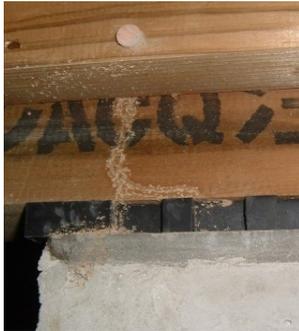
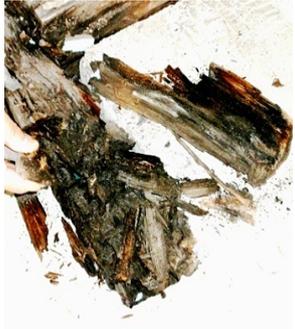
劣化部分	■屋根	小屋組部分・屋根葺き下地部分		
	■壁	躯体隠蔽部分		
	■床	最下階床組部分・床及内装仕上部分		
	□外構	防蟻処理土壌部分・根伐り土埋戻し部分		
劣化生物	腐朽菌・シロアリ			
劣化事例	No. 1 4 -01	No. 1 4 -02	No. 1 4 -03

保存処理土台の内部が腐朽した例	保存処理材表面に作られたシロアリの蟻道	保存処理土台の内部が腐朽した例	
物件所在	東京都三鷹市	熊本県玉名市	静岡県清水市	
竣工経年	H18/08→H24/07	H14/12→H21/06	H16/04→H21/10	
構造仕様	枠組壁構法：2階建、共同住宅 ベタ基礎：(逆スラブ)、 充填断熱方式：発泡系断熱材、 高気密高断熱、 外壁：通気工法・乾式外装材、 床組：剛床直張り、 品質：性能等級評価仕様、	軸組構法：2階建、耐力壁 合板、ベタ基礎、 充填断熱方式：繊維系断熱材、 高気密高断熱、 外壁：通気工法・乾式外装材、 床組：転根太床板張り、 品質：性能等級評価仕様、	軸組構法：2階建、耐力壁合板、 ベタ基礎、充填断熱方式：繊維系断熱材、 高気密高断熱、 外壁：通気工法・湿式外装材、 床組：床板直張り方式、 品質：性能等級評価仕様	
劣化箇所	保存処理土台	保存処理土台	保存処理土台	
劣化原因	<p>■ 保存処理された木材を切削加工して露出した無処理面の薬剤処理を怠ったため、そこから食害された。</p> <p>※ 保存処理材であってもシロアリに対する忌避効果がない薬剤もあるため、薬剤によってはシロアリの侵入ルートとして利用される。</p> <p>■ 工事中の床下空間の水蒸気飽和状態から発生した結露水が残り、保存処理木材にカビが蔓延し、腐朽菌が繁殖し易い環境におかれていた。</p>

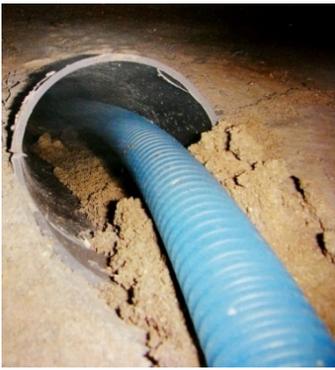
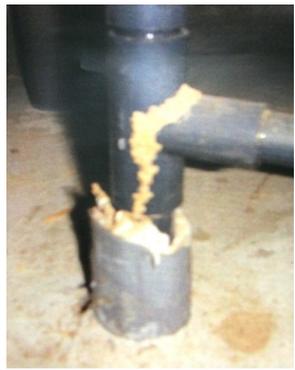
劣化部分	■床	最下階床下及床組部分・床仕上造作部分		
	□基礎	ベタ基礎打継部分・設備配管打設貫通部分		
	□外構	付帯設備類の置台部分・二次側設備配管部分		
劣化生物	シロアリ			
劣化事例	No. 1 5 -01	No. 1 5 -02	No. 1 5 -03

設備機器裏側の侵入蟻道	鞘管と配管の隙間からの侵入蟻道	配管の保温材に沿った侵入	
物件所在	大阪府堺市	石川県小松市	埼玉県浦和市	
竣工経年	H18/12→H20/06	H18/11→H21/08	H19/12→H21/07	
構造仕様	枠組壁工法：3階建、 ベタ基礎、 充填断熱方式：発泡系断熱材、高機密高断熱、 外壁：通気工法・乾式外装材、 床組：剛床直張り方式、 品質：性能等級評価仕様、	軸組構法：2階建耐力壁合板、 ベタ基礎、充填断熱方式：発泡系断熱材、高気密高断熱、 外壁：通気工法・乾式外装材、 床組：床板直張り方式、 品質：性能等級評価仕様、	軸組構法：2階建耐力壁合板、 ベタ基礎、充填断熱方式：発泡系断熱材、高気密高断熱、 外壁：通気工法・乾式外装材、 床組：床板直張り方式、 品質：性能等級評価仕様、	
劣化箇所	枠組壁躯体・二階側桁	軸組躯体	軸組土台・柱	
劣化原因	<p>■基礎部分のコンクリートに埋め込まれた配管保護材あるいは更新用の鞘管部・スリーブ貫通部分のシロアリ侵入防止措置が施されておらず、地下からの侵入路に利用された。</p> <p>■建物の外壁に接して設置された給湯器・空調室外機（或はその防塵カバー）が外壁脚部の通風を阻害し、メンテナンスの障害となっていたため、シロアリの侵入を見逃していた。</p>

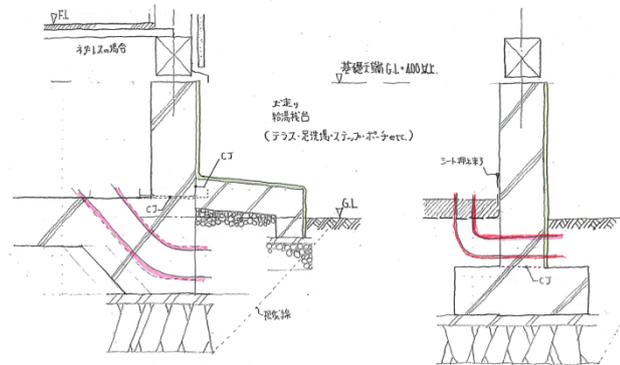
給湯管など(赤いライン)がシロアリの侵入路

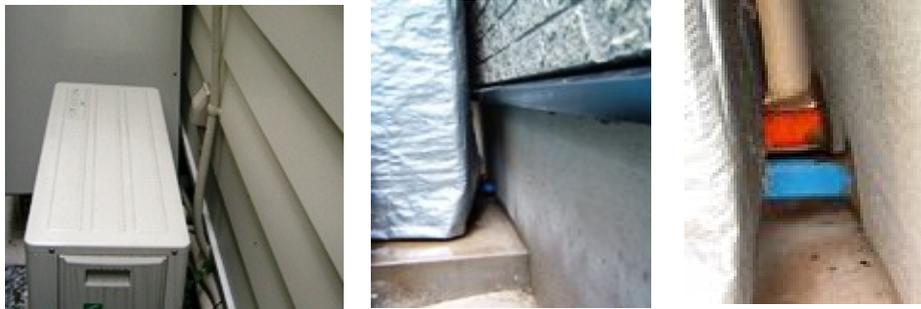
外壁に接近しすぎた給湯機 機器カバーが隙間を塞ぎ給湯保温管の蟻道痕を見逃がした例

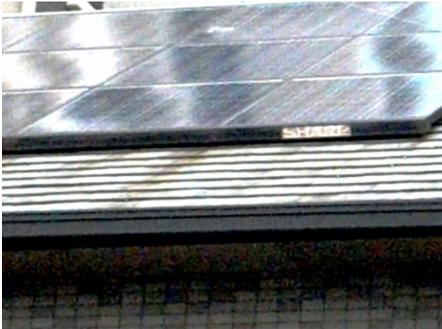
<p>太陽光パネル下部葺き材の腐食錆が流出したと思われる変色。軒裏の外壁外装材の上部にも湿潤による変色が集中的に見られる。</p>

規則基準	設計	施工
	無し	無し
制御対策	<ul style="list-style-type: none"> ■屋根面に日陰が出来る場合は、遮蔽物と屋根葺き面の間にクリアランスを確保し外気流が屋根葺き材の上面に流れ易いパネル受け材を縦方向に配置するなどの工夫をする。 ■野地裏通気層をとるなど、小屋裏空間に温度差が生じにくい措置を講じる。 ■野地裏と小屋裏空間との間に断熱性を持たせた仕切り材による通気層を設ける。 ■勾配野地裏の通気層を確保し、小屋裏頂部に棟換気など効率の良い換気措置を講じる。 ■屋根面に隅棟や谷部を設ける際は、葺き材の防水仕舞を確実に措置する。 ■化粧スレート葺等の場合は防水層の上に流し棧+二重野地板方式を採用し葺材の止め付釘が小屋裏空間に貫通しない措置を講じる。 ■小屋裏には野地との間に通気層をもたせた外張断熱方式を施す。 ■妻側ケラバ等の外壁との雨仕舞には破風板等を施し十分な止水・水切り措置を講じる。 	
留意事項	<ul style="list-style-type: none"> ■勾配屋根への太陽光発電設備設置作業者へ「小屋裏温湿度環境への影響等」に関する情報提供を連携よく徹底する必要がある。

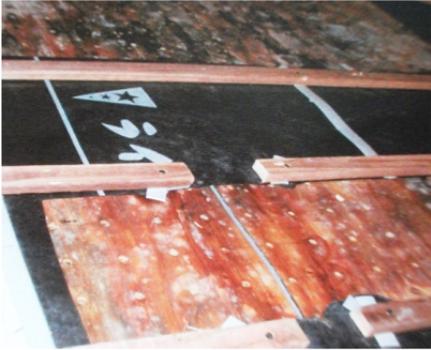
<p>右の屋根下地の状態、合板表面に繁殖したカビ</p>
物件所在	大阪府高槻市	
竣工経年	H16/12→H24/06	
構造仕様	構法：④①②、基礎：③③、断熱：③③／④④、気密：④④④、外壁：④④④／④④④、床組：④④④／④④④、 品質：④④④／④④④、	
劣化箇所	屋根葺き下地・軸組上部軒桁・外装上部の下地	
劣化原因	<ul style="list-style-type: none"> ■野地板に合板を使用した（小幅板のような水湿分の排湿効果が発揮できない）。 ■太陽光発電パネル設置範囲と直射日光を受ける屋根面や野地板・小屋裏との温度差が生じ、小屋裏空間の水蒸気飽和による結露が生じ易い状態となっていた。 ■合板野地板と防水ルーフィングの組合せが排湿機能を低下させ、結露しやすい状態であった。 ■化粧スレート葺きの止め付釘が合板野地板を貫通し小屋裏空間に露呈、太陽光発電パネルによる日陰部分との温度差により夏型結露を繰り返し、野地合板を湿潤させた。

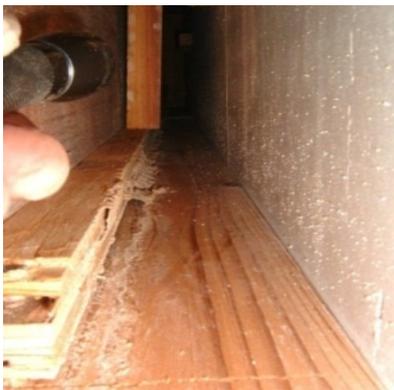
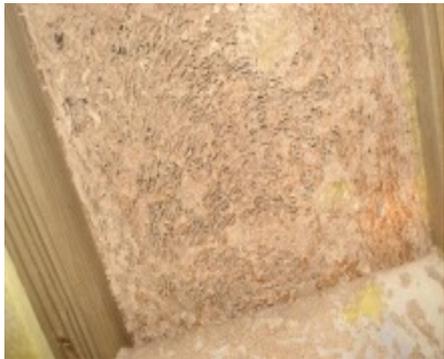
部位部分	■屋根	軒先下地木部・軒裏下地木部・屋根下地木部	
	■壁	内部中間間仕切り部分・合板表層	
	■床	1階床組部分・床板合板表層	
	□基礎	外周附帯土間コンクリート部分・換気孔部分	
	□外構	植栽植込み部分・植栽樹木部分・根伐り整地部分	
劣化因子	シロアリ		
劣化事例	No.18-01	No.18-02

柱の蟻道の痕跡(下から見上げた状態)		床下断熱材の空隙部(根太の間)に形成された分巢
物件所在	鹿児島県鹿屋市		和歌山県南部市
竣工経年	H19/04→H21/06		H16/12→H18/09
構造仕様	軸組構法：平屋建耐力壁合板、ベタ基礎： 充填断熱方式：繊維系断熱材、通常気密、 外壁：通気工法・乾式外装材 [㊟] 、 床組：転根太床板張り、品質：性能等級評価仕様、		枠組壁構法：2階建、ベタ基礎、 充填断熱方式：繊維系断熱材、 高気密高断熱、 外壁：通気工法・湿式外装材、 床組：剛床直張り、 品質：性能等級評価仕様、
劣化箇所	床組・軒桁・間仕切り		耐力壁・床組・間仕切り

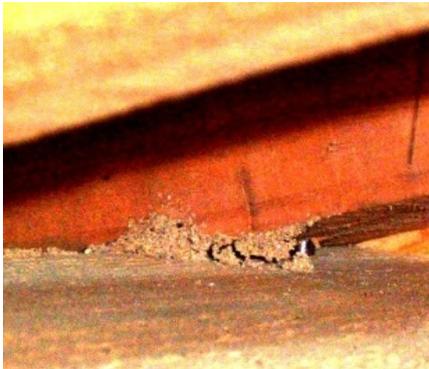
劣化事例	No. 1 8 - 03

軒桁と垂木の接合部分の蟻道痕と蟻害	No. 1 8 - 04

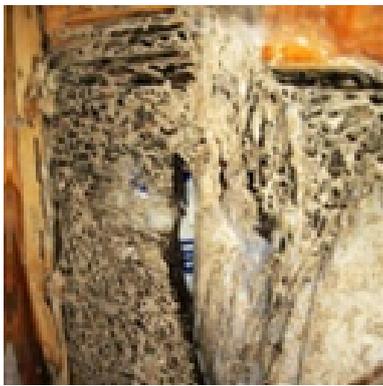
壁断熱材に形成されたイエシロアリ分巢
物件所在	福岡県福岡市	長崎県平戸市
竣工経年	H20/03→H21/10	H19/12→H23/08
構造仕様	軸組構法：2階建耐力壁合板、 ベタ基礎、充填断熱方式：発泡系断熱材、 高気密高断熱、外壁：通気工法・乾式外装材、 床組：転根太床板張り、 品質：性能等級評価仕様、	軸組構法：2階建耐力壁合板、 ベタ基礎、充填断熱方式：繊維系断熱材、高気密高断熱、外壁：通気工法・湿式外装材、 床組：床板直張り方式、 品質：性能等級評価仕様、
劣化箇所	軒桁・屋根下地	軸組・軒裏下地木部
劣化原因	<p>■樹木の根幹部に営巣したイエシロアリが、根伐り部の埋戻し土に混在していた木片や大鋸屑等を伝って建物の床下に侵入した。＝下図参照＝</p>

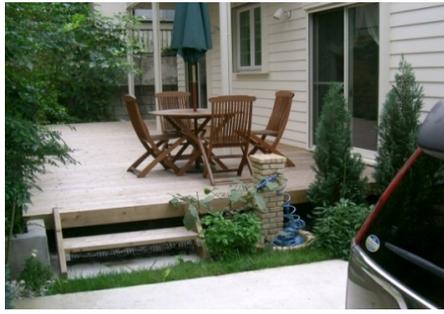
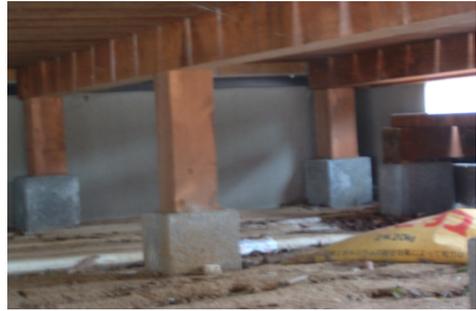
外部の木製デッキが換気孔を塞ぎ、通風や陽当りを遮るとシロアリ侵入のリスクを高める

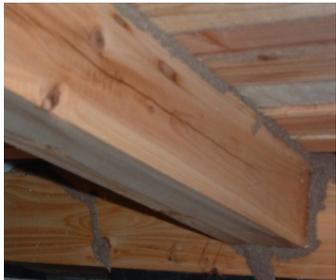
劣化部分	■壁	躯体外周脚部		
	■床	床組部分・床裏断熱材部分		
劣化生物	シロアリ			
劣化事例	No.19-01	No.19-02	No.19-03

植込みから侵入したシロアリによる床組(スギ大引)の食害	基礎を遡行したシロアリによる土台軸組の食害と蟻土による換気孔閉塞	気流の働きが弱い換気部の蟻土と食害	
物件所在	和歌山県田辺市	静岡県三島市	新潟県新潟市	
竣工経年	H17/11→H20/07	H14/12→H20/08	H16/06→H18/08	
構造仕様	軸組構法：2階建耐力壁合板 ベタ基礎、充填断熱方式：繊維系断熱材、通常気密、 外壁：通気工法・乾式外装材、 床組：転根太床板張り、 品質：性能等級評価仕様、	軸組構法：2階建耐力壁合板、 ベタ基礎、充填断熱方式：繊維系断熱材、高気密高断熱、 外壁：通気工法・乾式外装材、 床組：転根太床板張り、 品質：性能等級評価仕様、	軸組構法：2階建耐力壁合板、 ベタ基礎、充填断熱方式：繊維系断熱材、 通常気密、外壁：通気工法・乾式外装材、 床組：転根太床板直張り、 品質：性能等級評価仕様、	
劣化箇所	土台及び大引・軸組脚部	土台及軸組脚部・床板	土台・軸組	
劣化原因

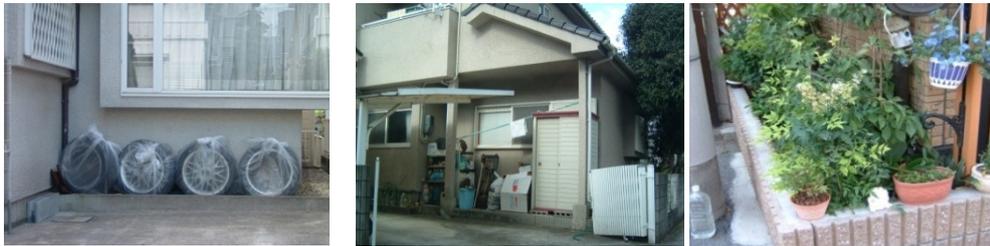
<p>■生活用具を外周基礎に添わせて置いたため、床下換気を阻害しシロアリの侵入を助長した。</p> <p>■基礎に沿わせた花壇や物置が床下換気口を遮断し通気阻害と蟻道の形成を助長していた。</p>			
規則基準	設計	施工		
	無し	無し
