付.4 実験報告書 スリーブ接合・CLT グラウト接合の圧縮実験<実験③-2>

スリーブ接合・CLT グラウト接合の圧縮実験

実験報告書

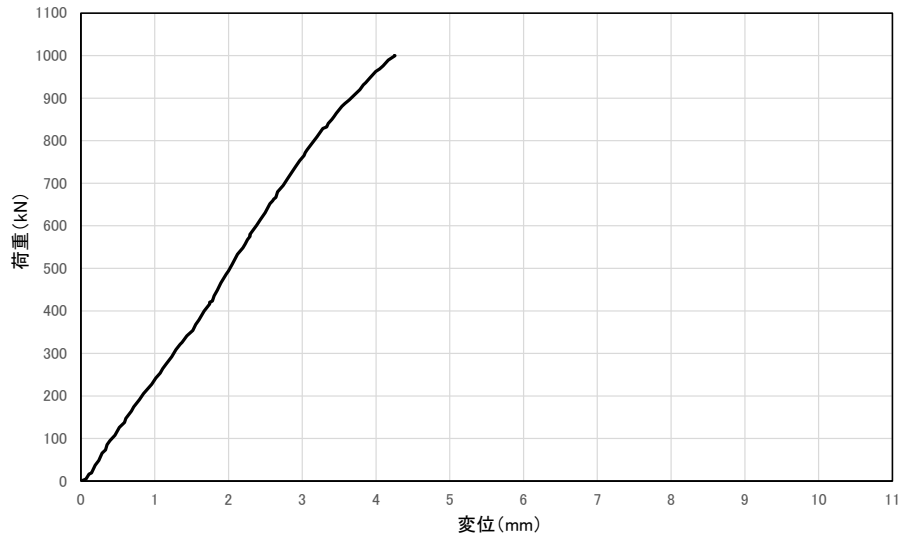
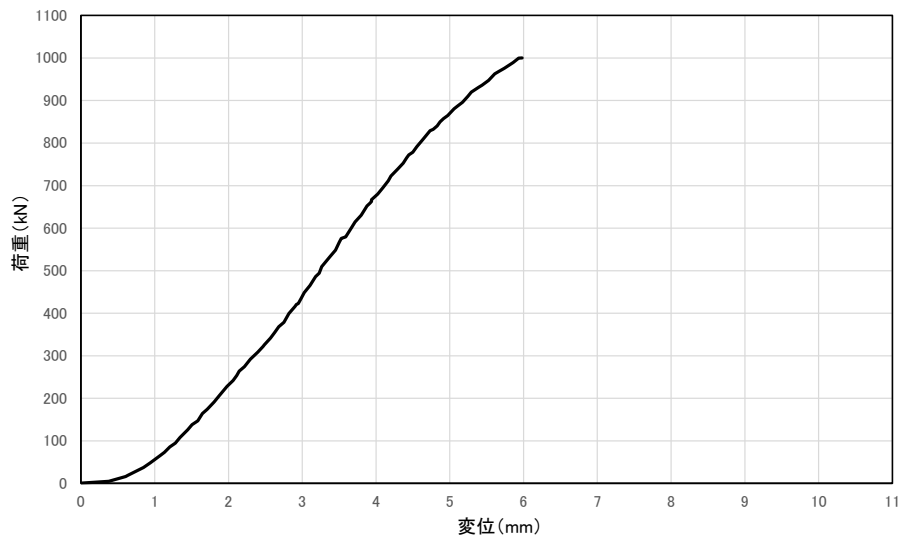
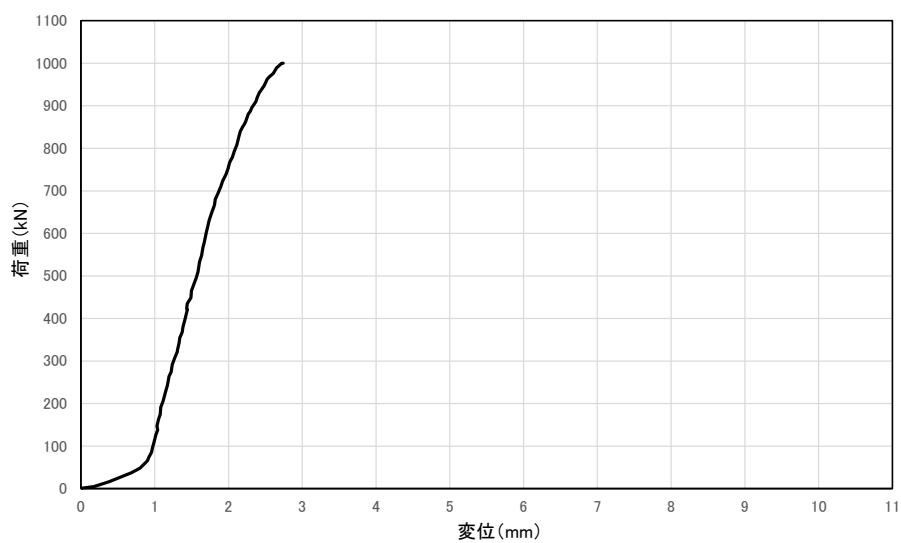
既製品スリーブを用いた試験体(CSB、CSD)では、いずれも試験機の上限荷重1000kNに到達した。試験体CSBでは1000kNに到達した段階で試験を終了したが、概ね弾性的な挙動を示した。試験体CSDでは、1000kN付近で荷重が一定となり、変位が6mm程度まで増大する結果が得られた。試験体の破状況は、CLTのくびれ部分に若干のシワが寄る程度で大きな損傷等は見られなかった。

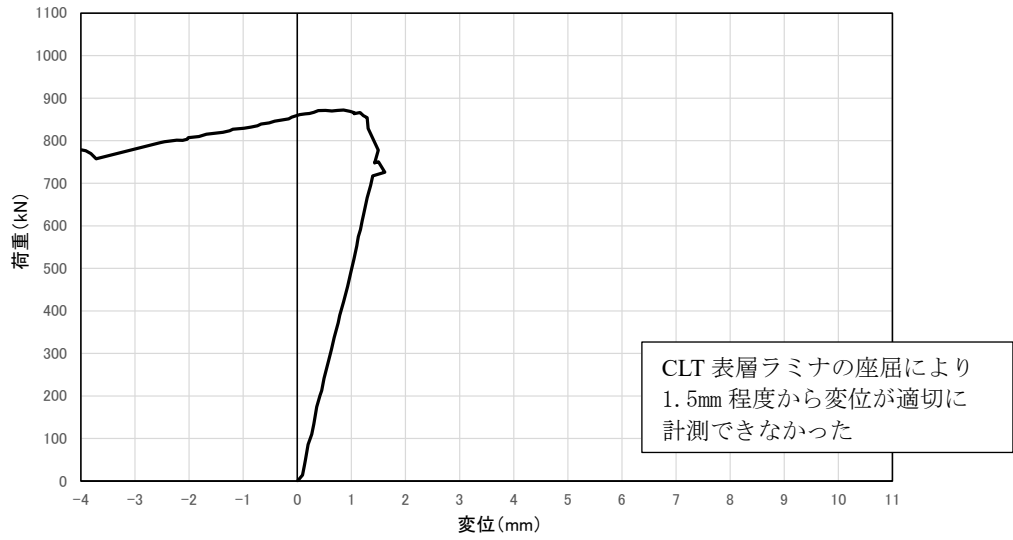
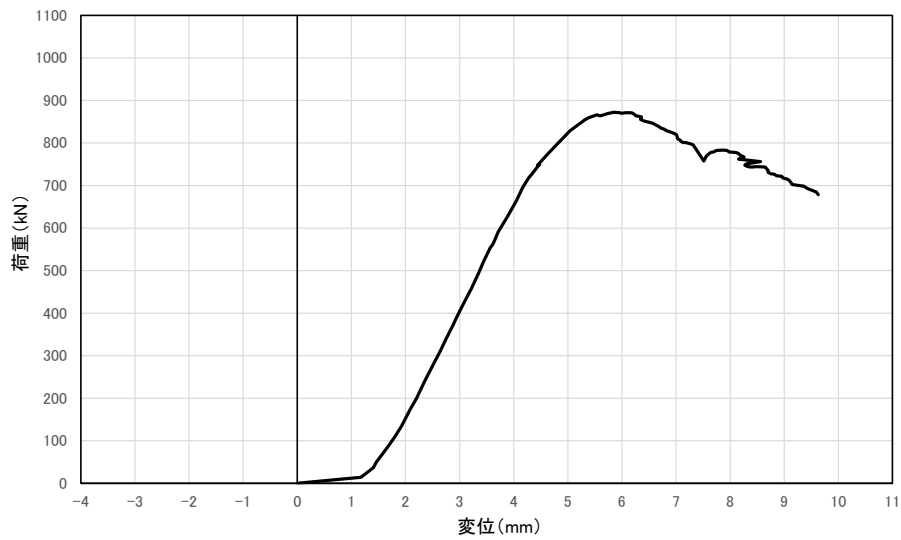
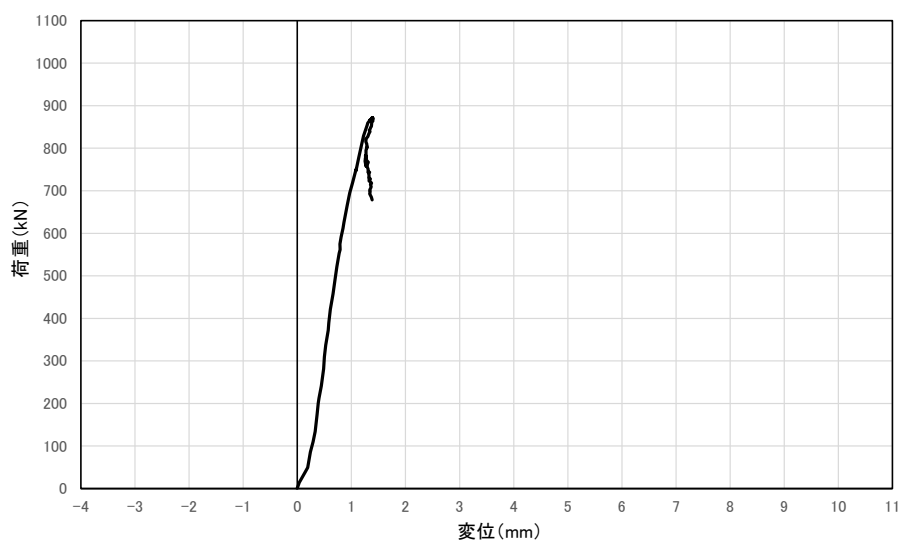
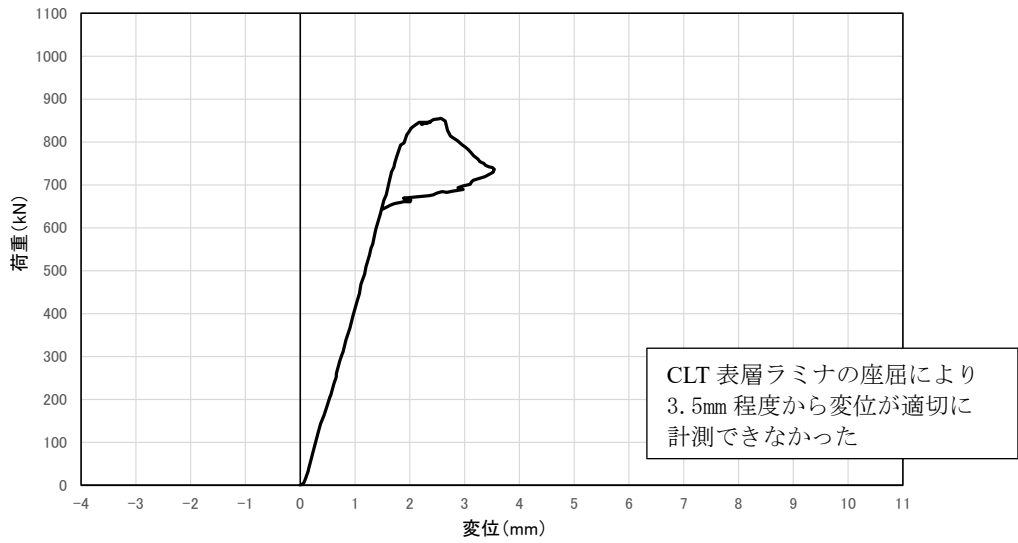
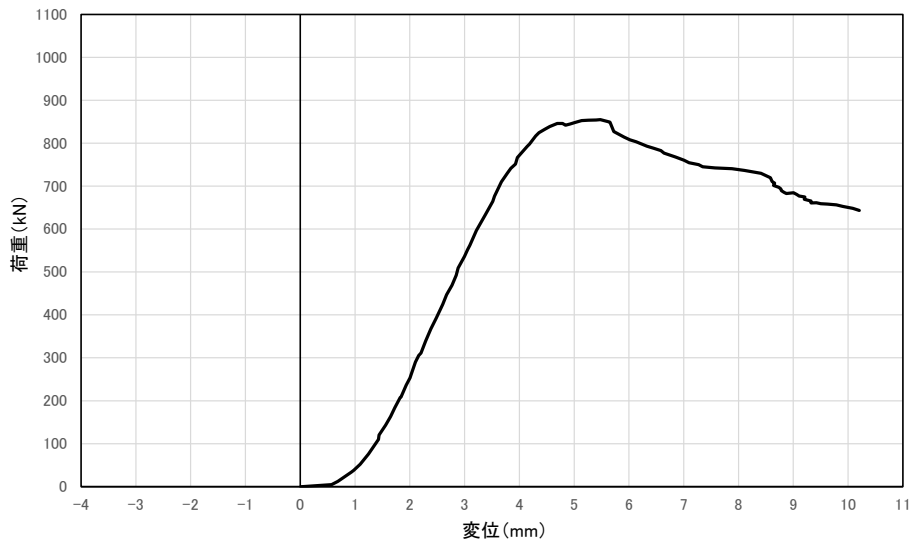
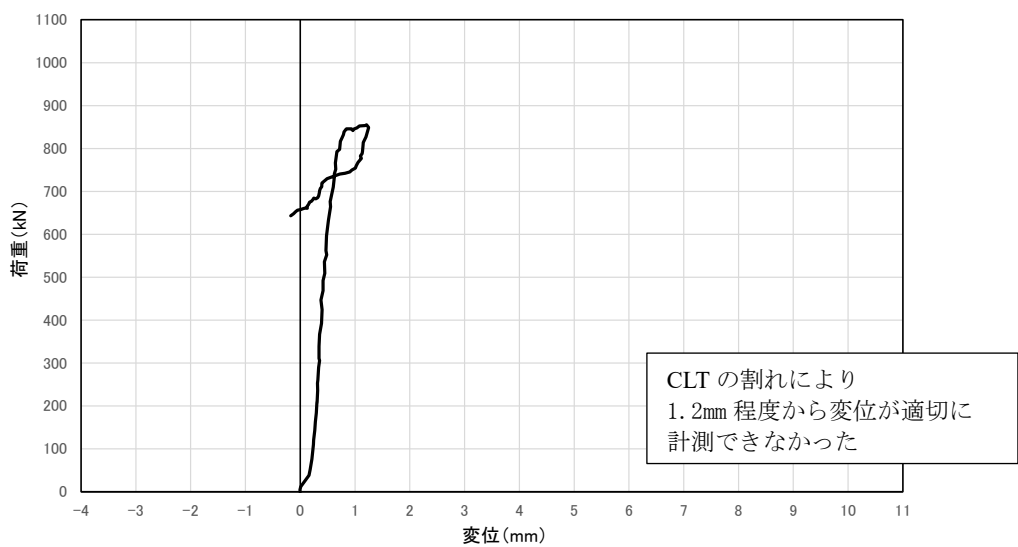
CLT コブ定着による試験体(CDB、CDD)では、いずれも 850kN 程度を最大荷重として、その後は荷重低下がみられた。試験体の破状況は、最上段のコブ定着部付近での CLT 表層ラミナの局部座屈がみられた。

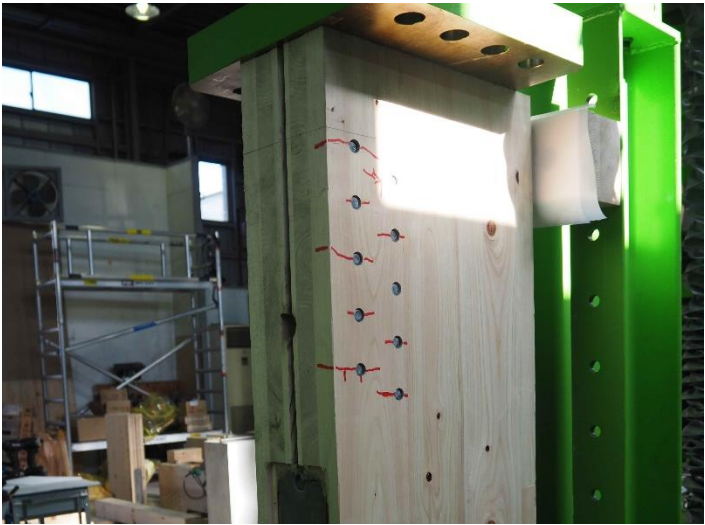
| <p>写真番号 2-4</p> | |

| <p>実験後 <ul style="list-style-type: none"> CLT パネルの鋼板挿入ドリフトピン接合部割れ </p> | |

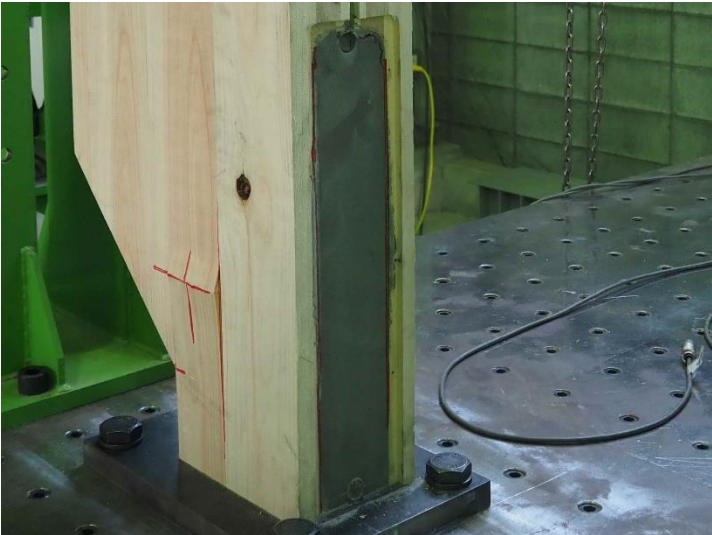
| <p>写真番号 2-5</p> | |

| <p>実験後 <ul style="list-style-type: none"> CLT パネルとグラウトモルタル間の割れ CLT パネルの側面割れ </p> | |

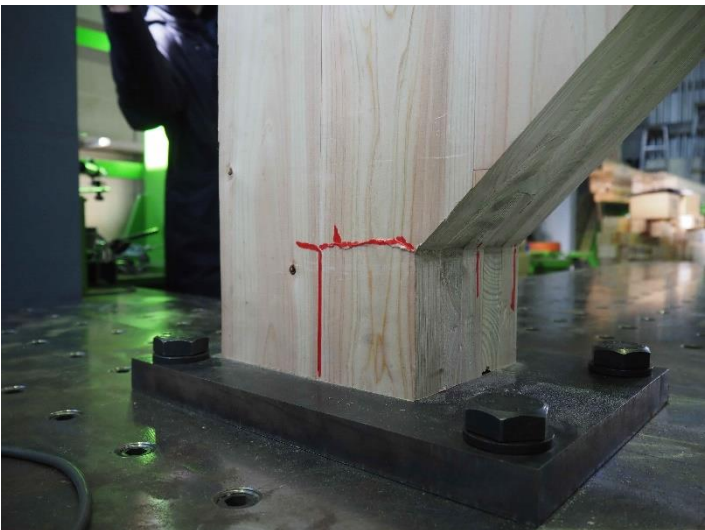
| <p>写真番号 2-6</p> | |

| <p>実験後 <ul style="list-style-type: none"> CLT パネルの側面割れ </p> | |

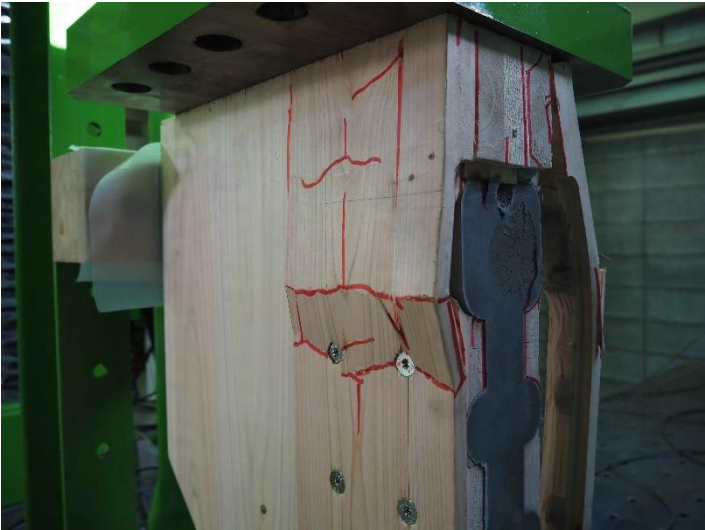
| 写真番号 3-4 | |

| 実験後 <ul style="list-style-type: none"> ・ グラウトモルタル割れ ・ CLT パネルの側面割れ ・ グラウトモルタル上部の CLT パネル割れ | |

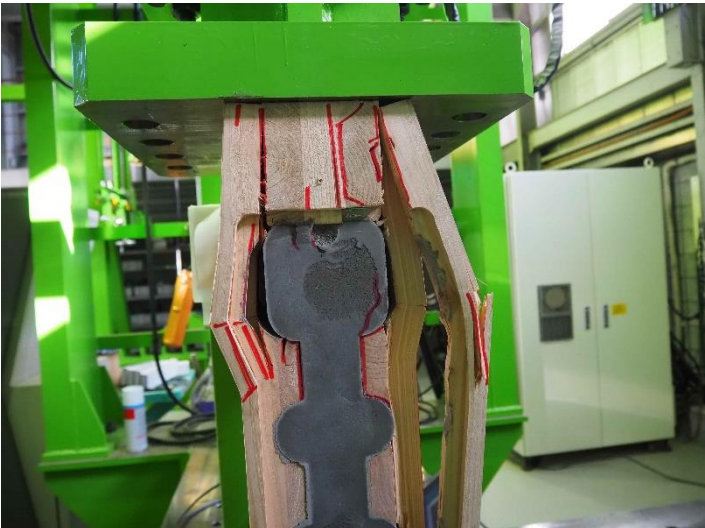
| 写真番号 3-5 | |

| 実験後 <ul style="list-style-type: none"> ・ グラウトモルタル割れ ・ CLT パネルの側面割れ ・ グラウトモルタル上部の CLT パネル割れ | |

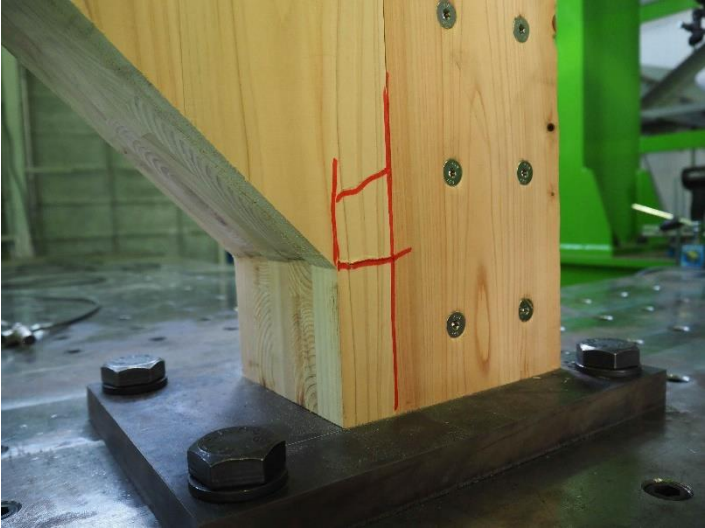
| 写真番号 3-6 | |

| 実験後 <ul style="list-style-type: none"> ・ CLT パネルの側面割れ | |
