付.5 実験報告書 スリーブ接合・CLT グラウト接合のせん断実験<実験③-3>

スリーブ接合・CLT グラウト接合のせん断実験

実験報告書

(1) 件名	グラウトジョイントを用いた CLT パネル工法引張接合部の開発 スリーブ接合・CLT グラウト接合のせん断実験
(2) 実験概要	<p>[1] 目的 グラウトジョイントを用いた CLT パネル工法構造計算の技術資料とすることを目的とする。</p> <p>[2] 実験実施期間 試験体製作：11月14日～12月8日 (CLT パネル製作・加工期間除く、 コンクリート養生期間：18日程度、 グラウト養生期間：11日間程度) 実験実施：12月12日、13日</p> <p>[3] 試験体 1) 試験体名</p> <div style="border: 1px dashed black; padding: 5px; margin: 10px 0;"> <p>試験体名の説明</p>

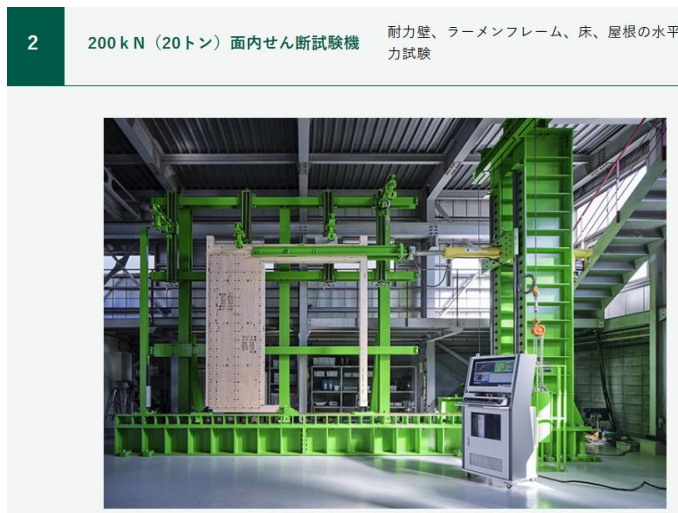
試験体は、以下に示す面内せん断試験機に設置して実験を行う。

載荷方法は、せん断方向の単調加力とする。載荷には面内せん断試験機（容量：200kN）を用いる。加力は、最大荷重に達した後、最大荷重の80%に荷重が低下するまで加力を行う。

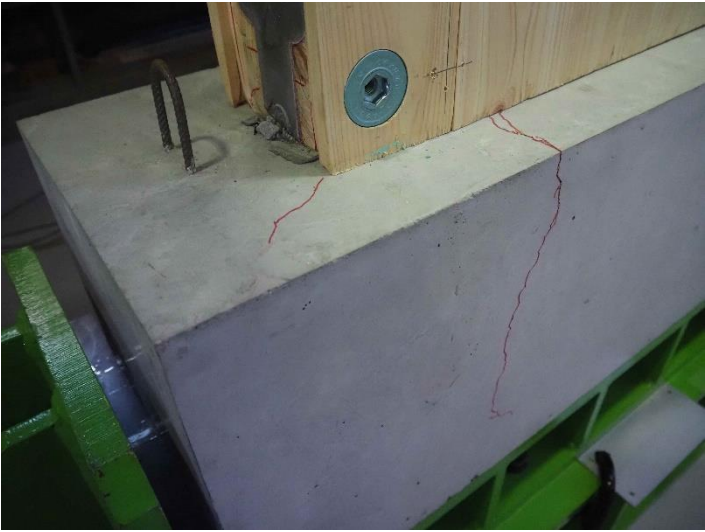
<p>[試験体記号] SDB</p>	
<p>概要説明</p>	
<p>実験後 ・基礎梁側面及び上面ひび割れ</p>	
<p>写真番号 3-8</p>

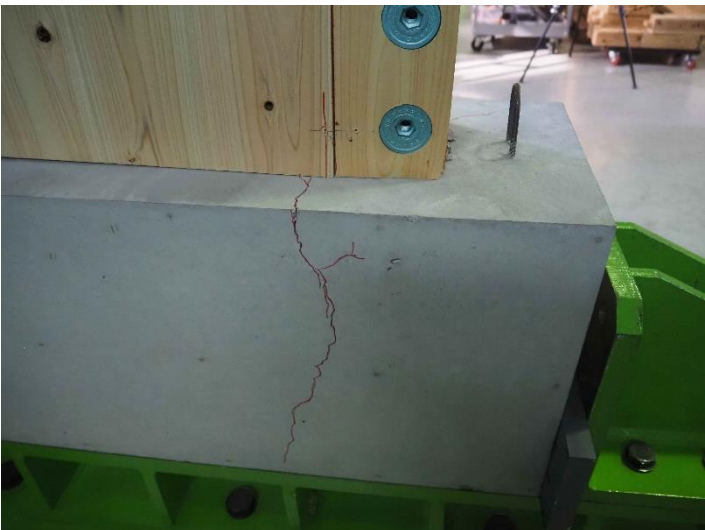
<p>[試験体記号] SDB</p>	
<p>概要説明</p>	
<p>実験後 ・基礎梁側面及び上面ひび割れ</p>	
<p>写真番号 3-9</p>

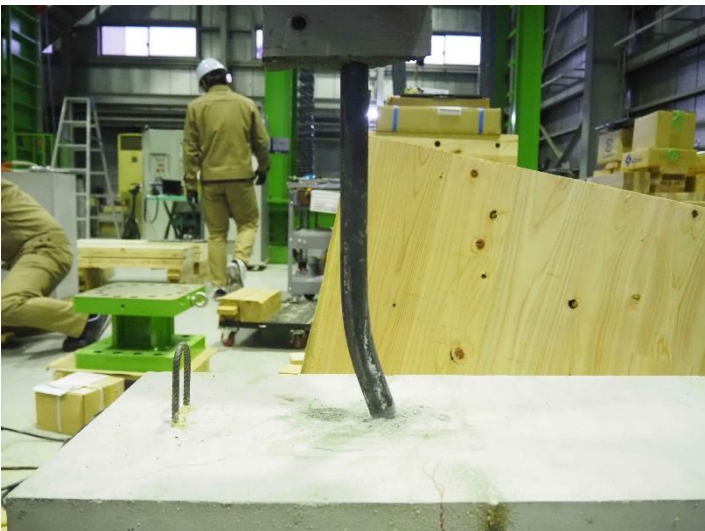
<p>[試験体記号] SDB</p>	
<p>概要説明</p>	
<p>実験後 (CLT パネル及び グラウトモルタル撤去) ・アンカーボルト変形</p>

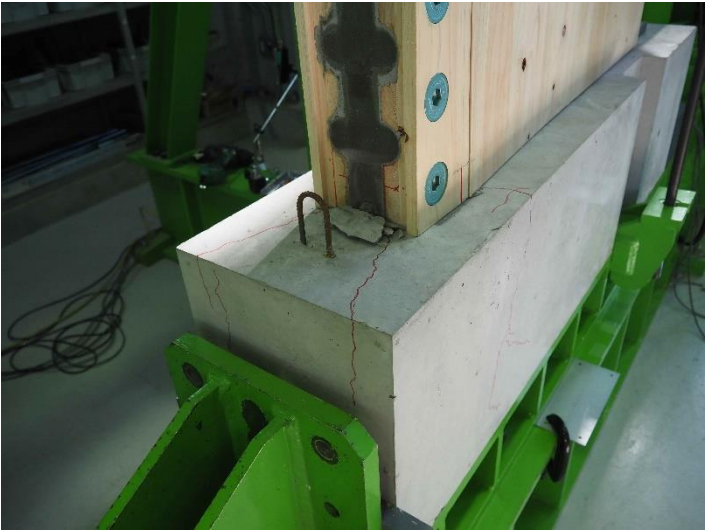
写真番号 4-8	
[試験体記号] SDD	
概要説明	
実験後 ・ 基礎梁側面ひび割れ
