第9章 長期優良住宅における維持管理に関する検討

9.1 背景と目的

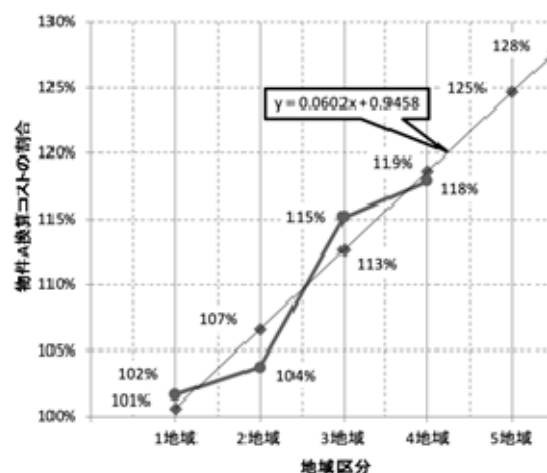
図 29 回帰式からみた換算コストの推計

その結果、地域 5 は 125%、地域 1 は 101%、地域 2 は 107%、地域 3 は 113%、地域 4 は 119%となった (図 29)。

以上の結果から地域係数が高い地域に建設された住宅ほど維持保全コストを高く設定した必要があること、また気候条件が最も厳しい地域 5 では維持保全コストを東京(地域 1)に比べて 1/4 程度高めに設定したことが望ましいことが明らかになった。
