付.2 実験報告書 CLT グラウト接合の要素実験<実験②>

CLT グラウト接合の要素実験

実験報告書

<p>(1) 件名</p>	<p>グラウトジョイントを用いた CLT パネル工法引張接合部の開発 CLT グラウト接合の要素実験</p>
<p>(2) 実験概要</p>	<p>[1] 目的 グラウトジョイントを用いた CLT パネル工法構造計算の技術資料とすることを目的とする。</p> <p>[2] 実験実施期間 試験体製作：10月2日～10月6日 (CLT パネル製作・加工期間除く、 グラウト養生期間：10日程度) 実験実施：10月16日～10月18日</p> <p>[3] 試験体</p> <p>1) 試験体名</p> <div data-bbox="571 786 1385 1003" style="border: 1px dashed black; padding: 5px;"> <p>試験体名の説明</p> <p>M 27 D B</p> <p>↑ ↑ ↑ ↑</p> <p>鋼棒の呼び径 鋼棒の仕様 (M: ボルト、D: 異形鉄筋) 開き止めの仕様 (B: ボルト、S: 長ビス) 開き止めの本数 (D: 2本、S: 1本)</p> </div> <p>ボルトシリーズ (M27DB、M27SB、M27DS) 鋼棒：ボルト (M27 強度区分 8.8) 開き止め：開止めボルト (M12 強度区分 8.8、座金ナット) 開止め長ビス (2-PS8-140、片面打ち)</p> <p>異形鉄筋シリーズ (D25DB、D25SB、D25DS) 鋼棒：異形鉄筋 (D25 SD345) 開き止め：開止めボルト (M12 強度区分 8.8、座金ナット) 開止め長ビス (2-PS8-140、片面打ち)</p> <p>2) 使用材料</p> <p>モルタルグラウト：SS モルタル 120N (日本プライススリーブ株式会社) 実験時の圧縮応力度 113.5N/mm² (テストピース 6 体の平均値)</p> <p>CLT パネル：S90-5-5 (厚さ 150mm) 樹種ヒノキ</p> <p>異形鉄筋：D25 SD345 JIS G 3112</p> <p>ボルト：M27 強度区分 8.8 JIS B 1180</p> <p>六角ナット：M27 強度区分 8T JIS B 1181</p> <p>開止めボルト：M12 強度区分 8.8 JIS B 1180</p> <p>座金ナット：PZ カットスクリュウ・ミドル (BX カネシン株式会社)</p> <p>開止め長ビス：パネリード S PS8-140 (シネジック株式会社)</p> <p>3) 試験体数及び加力方法</p> <p>M27DB, M27SB, M27DS：各 1 体 (合計 3 体) 単調加力 D25

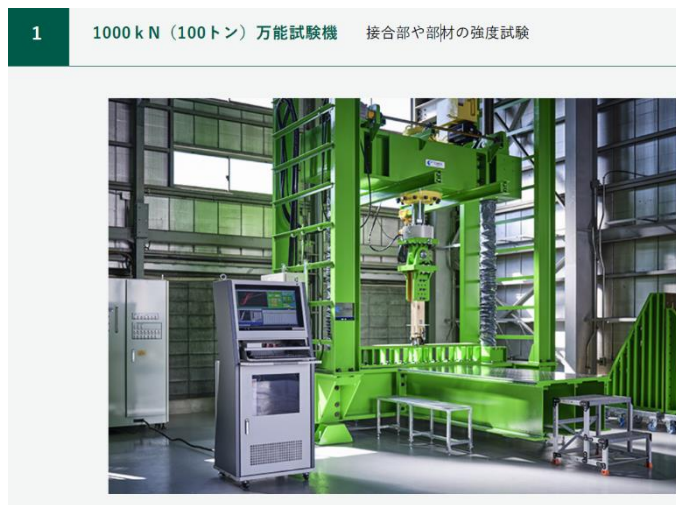
試験体は、以下に示す万能試験機に設置した。

(株式会社エヌ・シー・エヌ
木構造技術センターHP より)

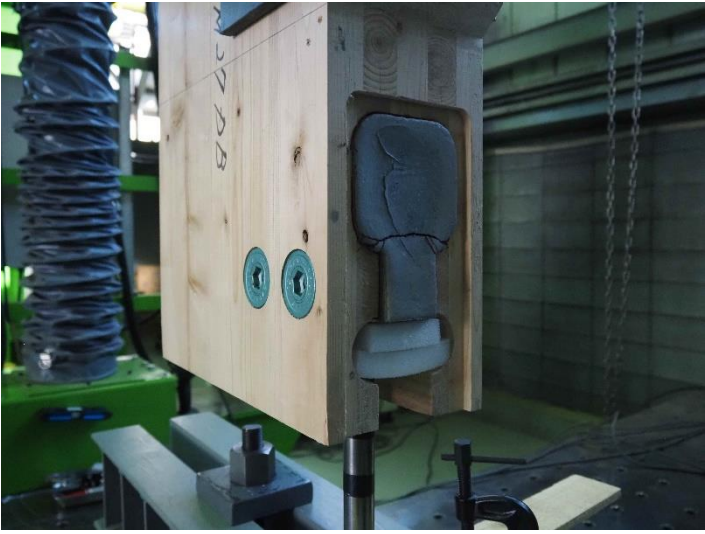
<p>写真番号 1-4</p>

<p>[試験体記号] M27DB</p>	
<p>概要説明</p>	
<p>実験後 ・ CLT パネルの側面損傷なし</p>	
<p>写真番号 1-5</p>

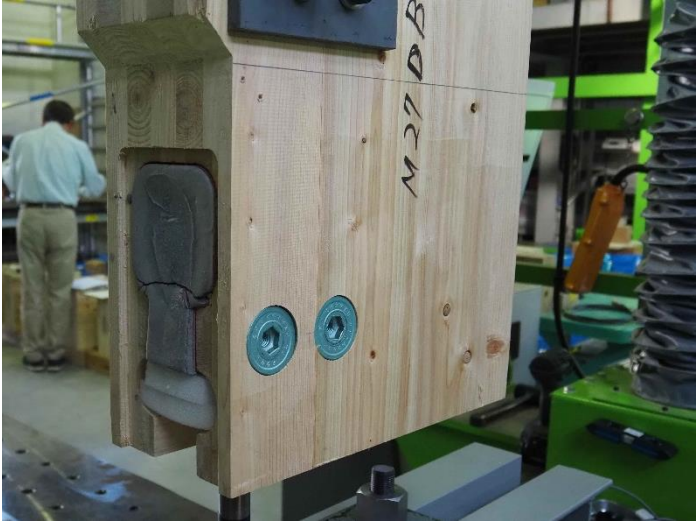
<p>[試験体記号] M27DB</p>	
<p>概要説明</p>	
<p>実験後 ・ CLT パネルの側面損傷なし</p>	
<p>写真番号 1-6</p>

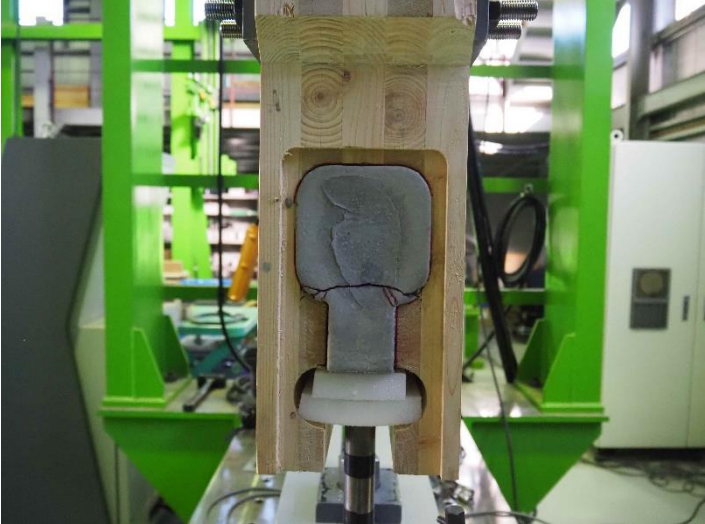
<p>[試験体記号] M27DB</p>	
<p>概要説明</p>	
<p>実験後 ・ グラウトモルタル割れ</p>

試験体の破壊性状は、いずれもグラウトモルタルにひび割れが発生し、最終的には CLT パネルに割れが生じた。

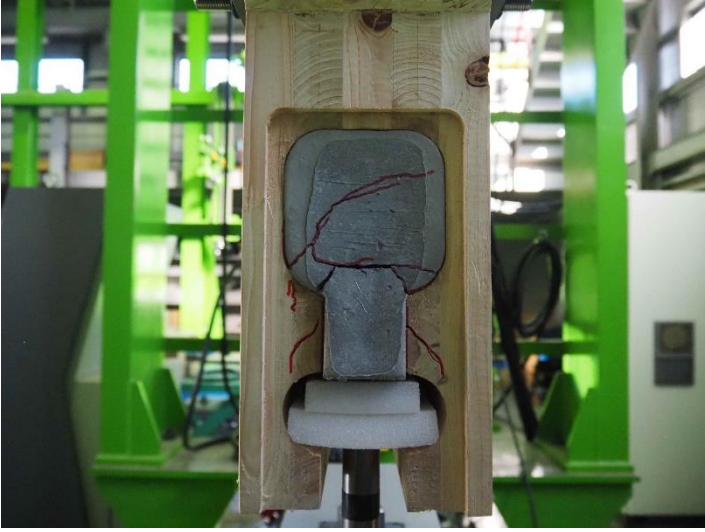
<p>[試験体記号] M27SB</p>	
<p>概要説明</p>	
<p>実験後</p> <ul style="list-style-type: none"> ・ グラウトモルタル割れ ・ CLT パネル割れ

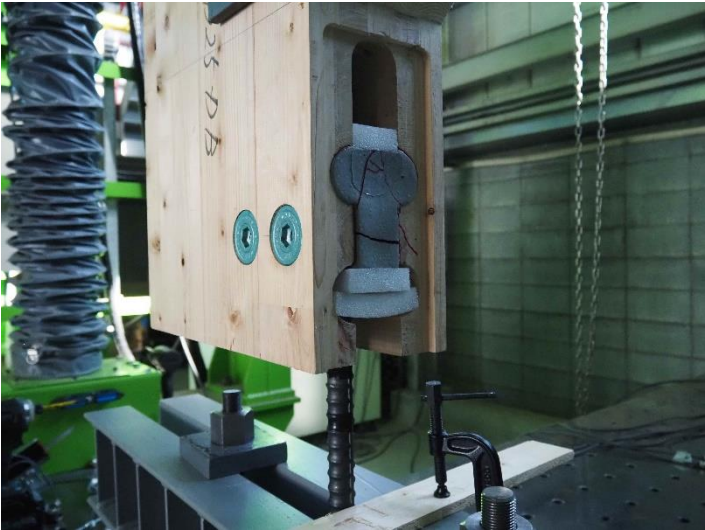
<p>写真番号 4-4</p>

<p>[試験体記号] D25DB</p>	
<p>概要説明</p>	
<p>実験後</p> <ul style="list-style-type: none"> ・ CLT パネルの側面損傷なし 	
<p>写真番号 4-5</p>

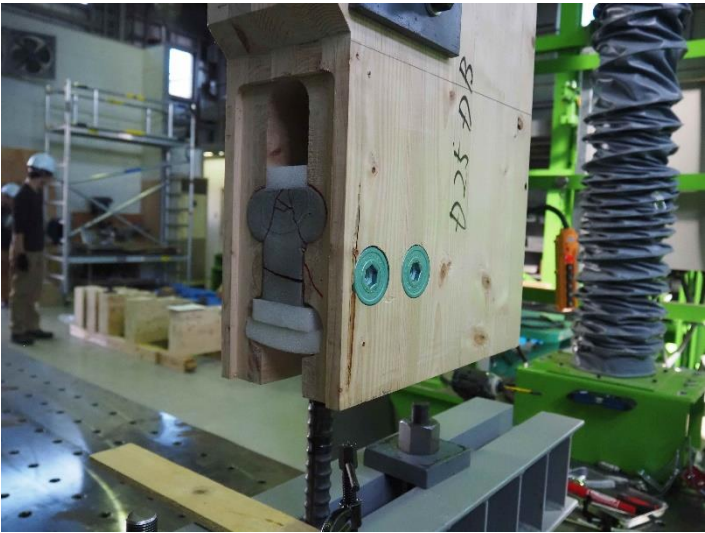
<p>[試験体記号] D25DB</p>	
<p>概要説明</p>	
<p>実験後</p> <ul style="list-style-type: none"> ・ CLT パネルの側面損傷なし 	
<p>写真番号 4-6</p>

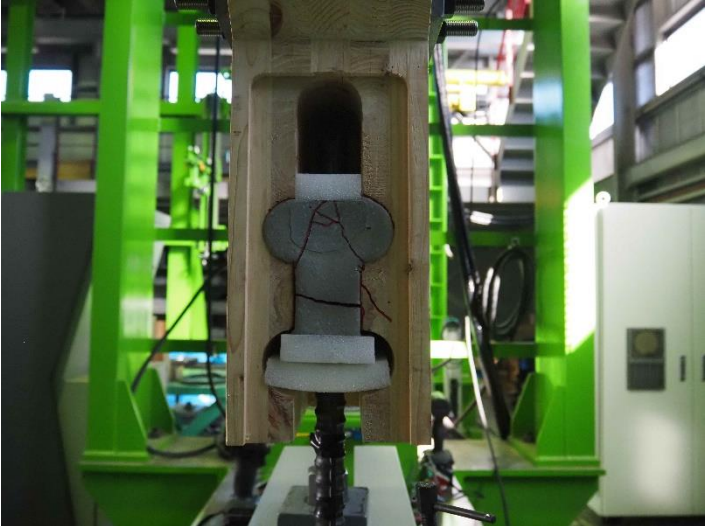
<p>[試験体記号] D25DB</p>	
<p>概要説明</p>	
<p>実験後</p> <ul style="list-style-type: none"> ・ グラウトモルタル割れ ・ CLT パネル割れ

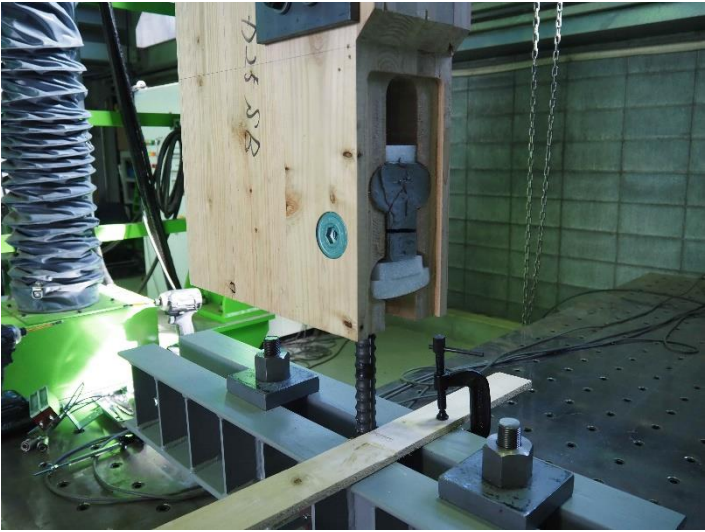
写真番号 5-4	
[試験体記号] D25SB

概要説明	
実験後 ・ CLT パネルの側面損傷なし	
写真番号 5-5	
[試験体記号] D25SB

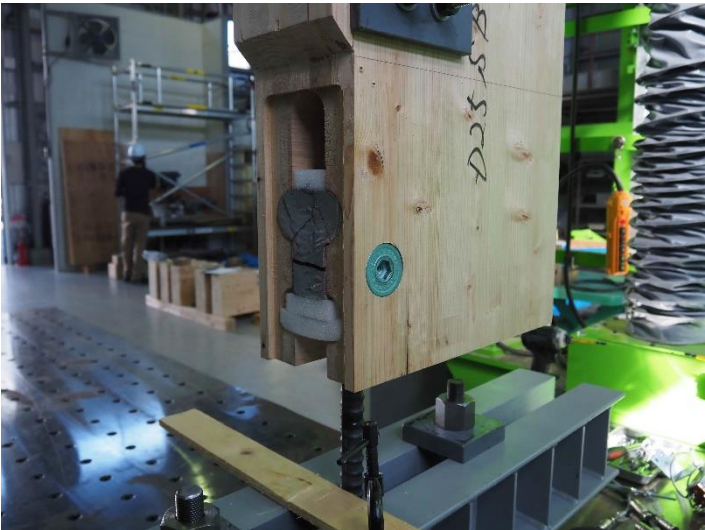
概要説明	
実験後 ・ CLT パネルの側面損傷なし	
写真番号 5-6	
[試験体記号] D25SB

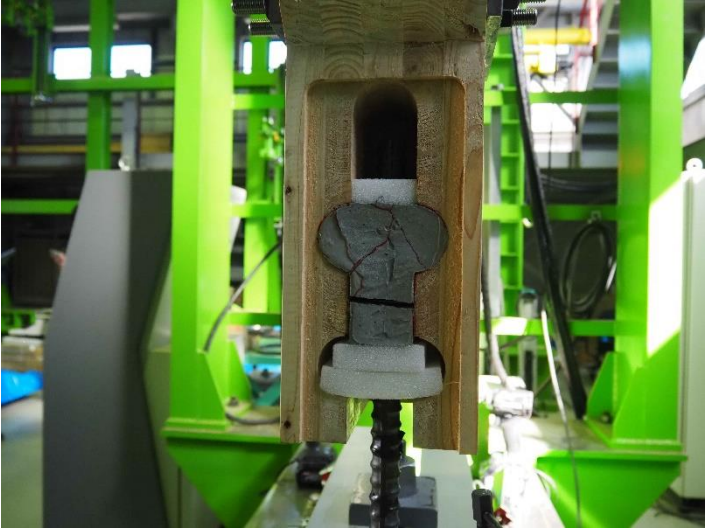
概要説明	
実験後 ・ グラウトモルタル割れ

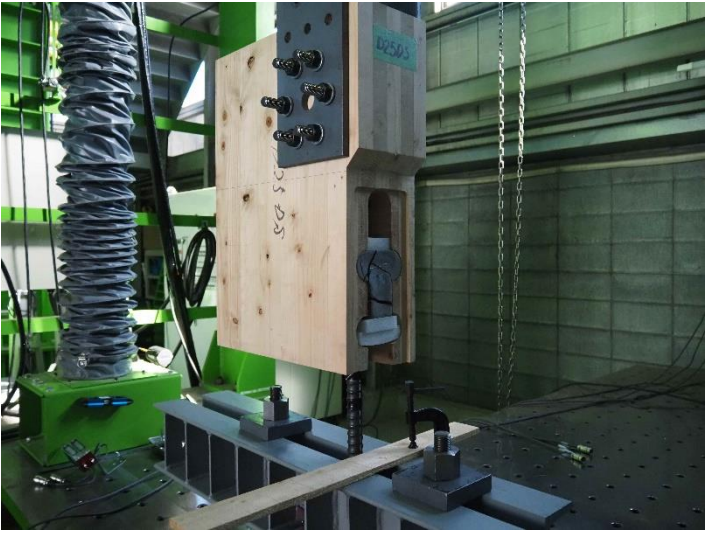
<p>写真番号 6-4</p>

<p>[試験体記号] D25DS</p>	
<p>概要説明</p>	
<p>実験後 ・CLT パネルの側面損傷なし</p>	
<p>写真番号 6-5</p>

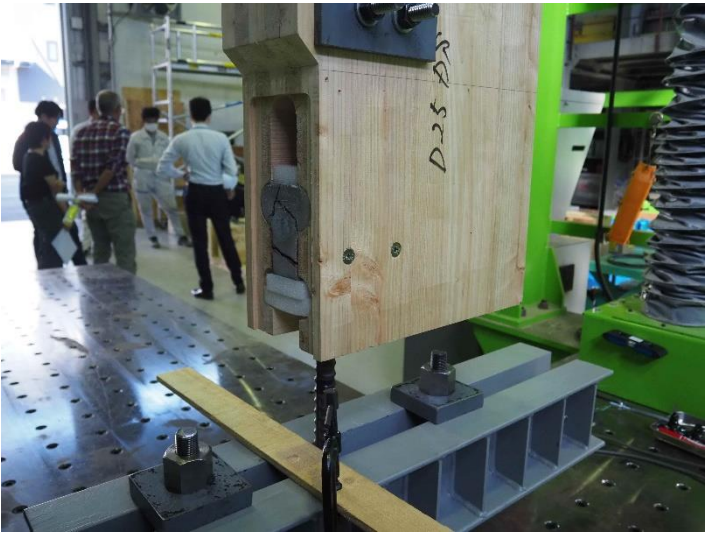
<p>[試験体記号] D25DS</p>	
<p>概要説明</p>	
<p>実験後 ・CLT パネルの側面損傷なし</p>	
<p>写真番号 6-6</p>

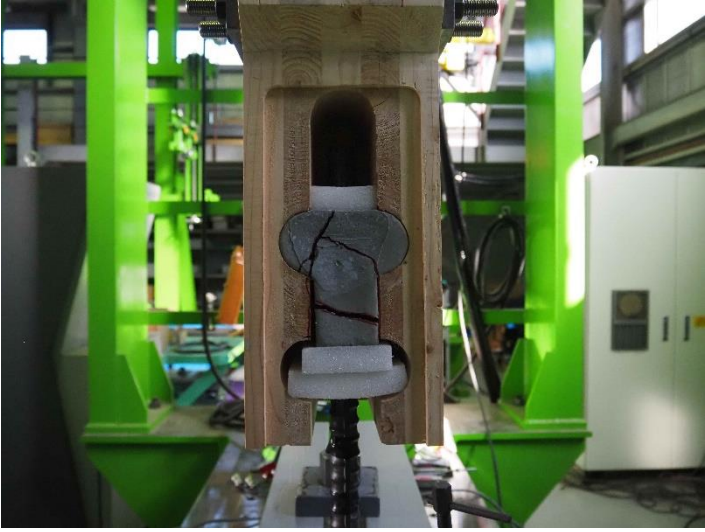
<p>[試験体記号] D25DS</p>	
<p>概要説明</p>	
<p>実験後 ・グラウトモルタル割れ</p>
