第5章 接合部の強度劣化評価に関する検討

5.1 はじめに

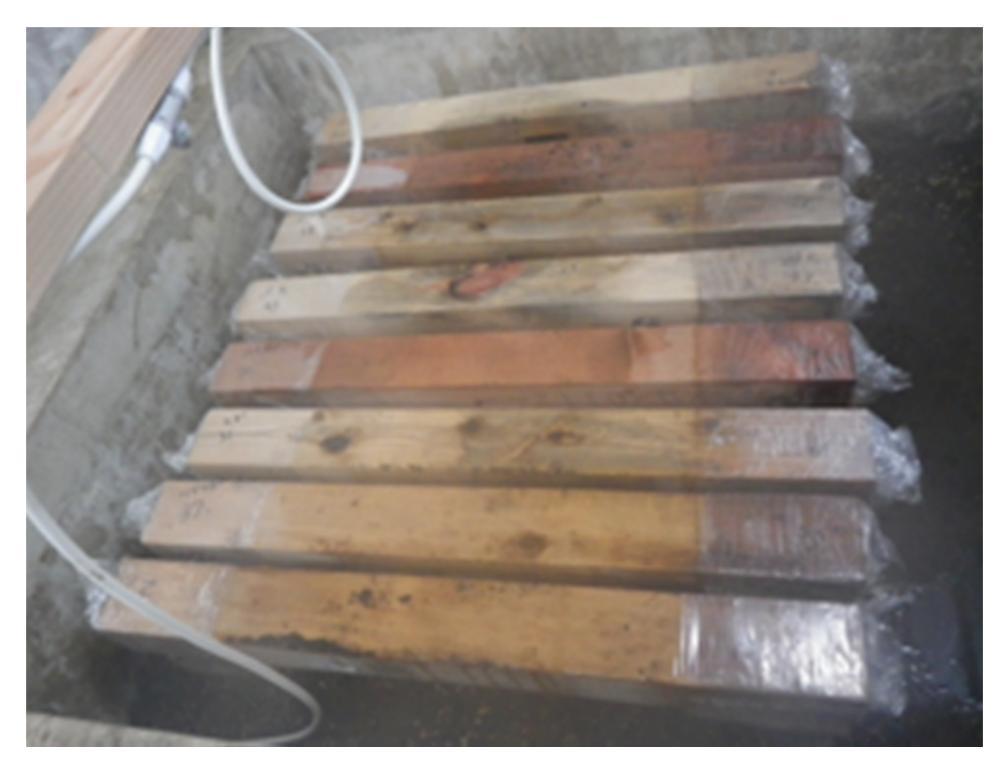
写真 5.1 土台用(材中間部)ファンガスセラー

ファンガスセラーは、森林総合研究所の合板集成棟にある温度 20℃に設定された恒温室内に作製した。 ファンガスセラーの土壌には、培養瓶でナミダタケを培養した木粉培地の菌床を混ぜた腐葉土と黒土を 用いた。ファンガスセラーは、腐朽を発生させる箇所を材中間部とした土台用(写真 5.1)と材端部と した柱用(写真 5.2)の2種類を作製した。ファンガスセラーには、アカマツ、スギ、ベイマツ、ベイ ツガの4樹種を設置した。腐朽を抑制する方法として、接合部強度試験時の加力部分を散水から保護す るためストレッチフィルムで巻き固めるとともに、盛土を形成し試験体と土壌との設置部を限定するこ ととした。

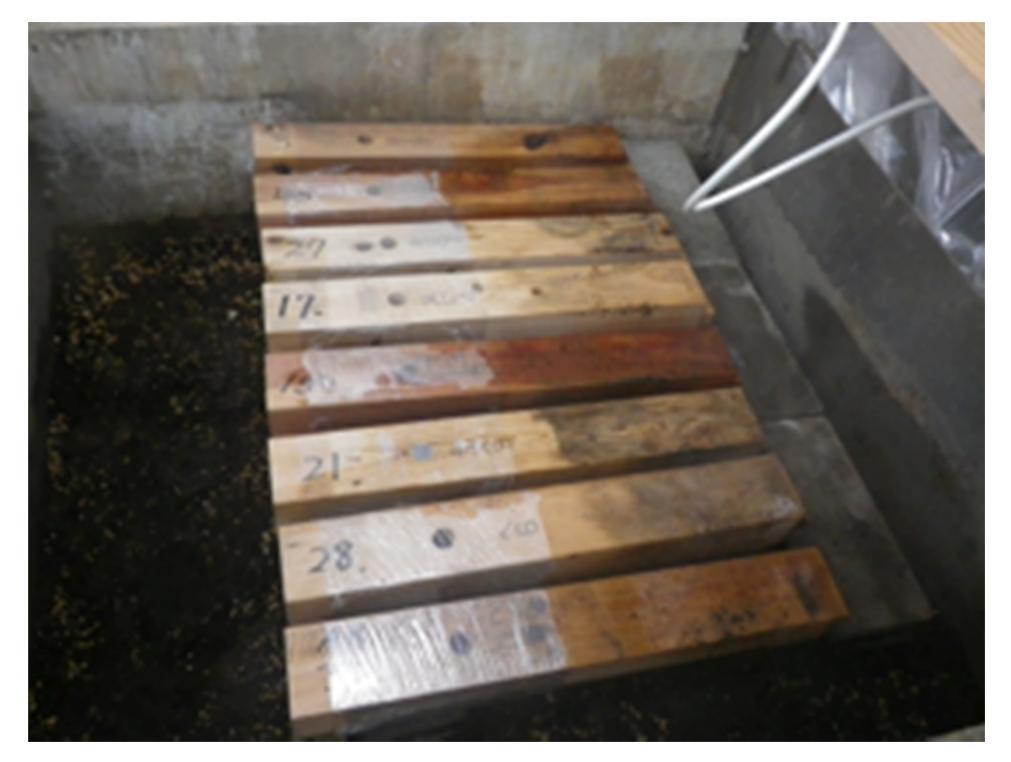
写真 5.2 柱用(材端部)ファンガスセラー

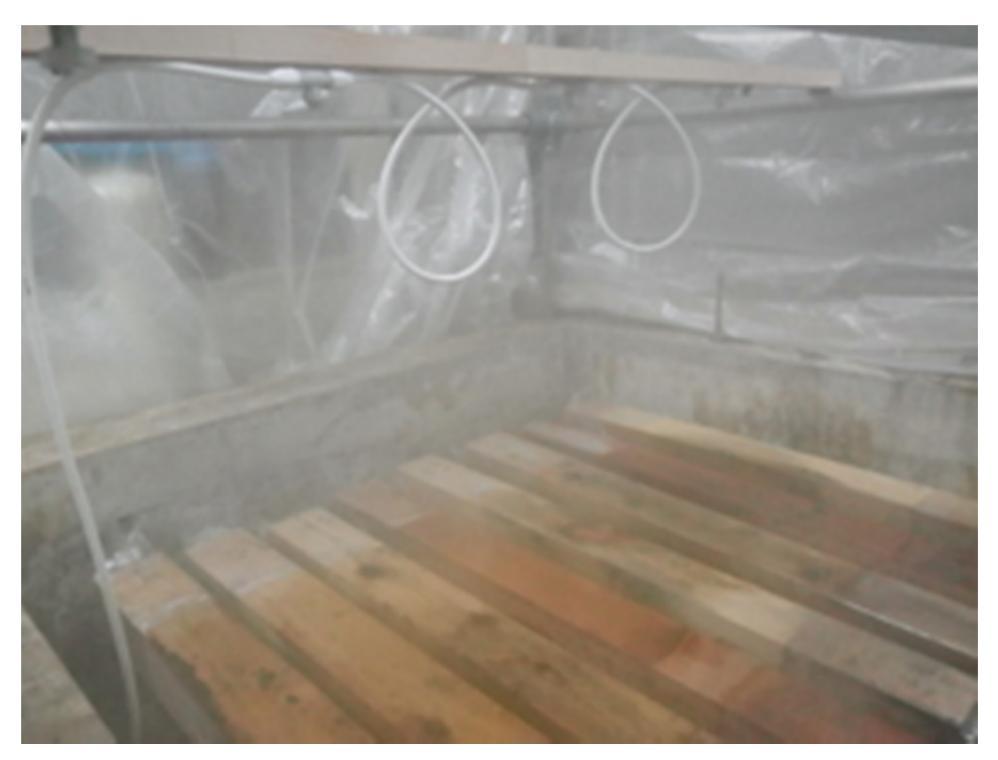
ミストシャワーによる散水状況を写真 5.3 に示す。散水は、半透明シートで覆った空間に十分ミスト 状の水を供給する事が可能であった。また、1回あたりの散水を 30 分に設定し、これを 12 時間間隔で 実施した場合、土壌と試験体の乾燥を抑止することができた。

写真 5.3 ミストシャワーによる散水状況

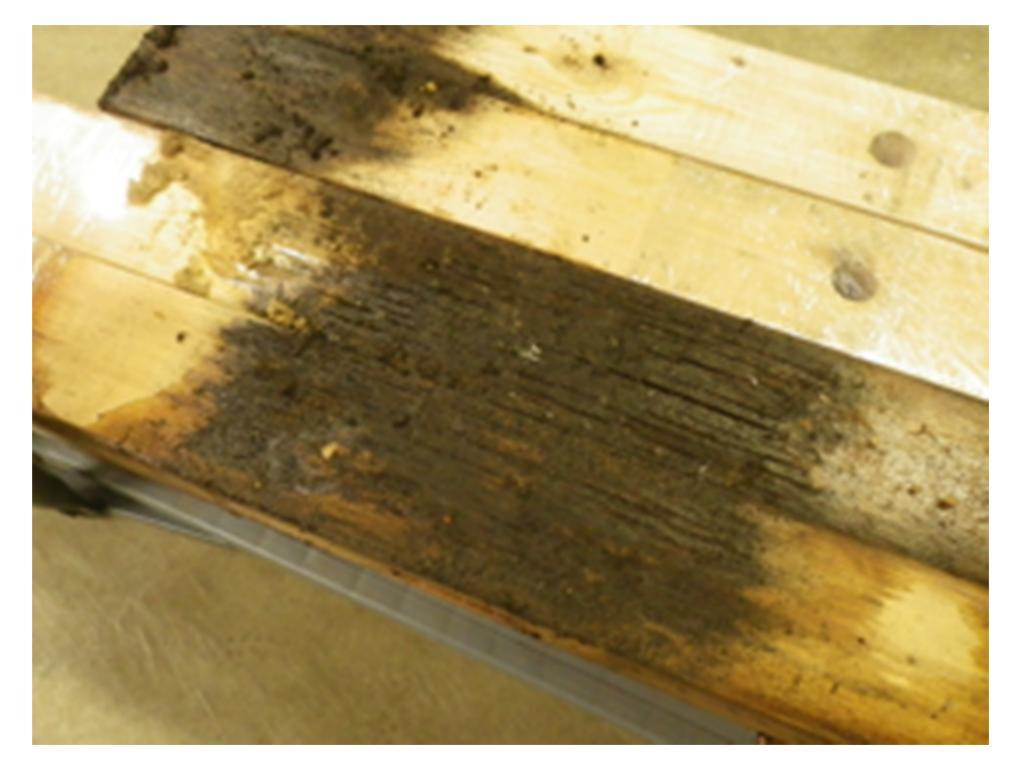
試験体を設置しファンガスセラーの湿度条件が安定してから6ヶ月後に取出したベイツガ試験体の状況を写真 5.4 に示す。土台部材の土壌に接した部分で、腐朽発生が目視で確認できた。柱部材の土壌に接した部分は、腐朽発生は土台部材に比べて軽微だった。また、ベイツガ以外の樹種では、腐朽発生は確認できなかった。そのため、今回検討した方法では、樹種により腐朽発生の難易があると考えられ、木質構造物材の強度評価に今回の方法を用いた場合には、この点を踏まえて実験計画を立てる必要がある。

写真 5.4 ファンガスセラーから取出したベイツガ試験体

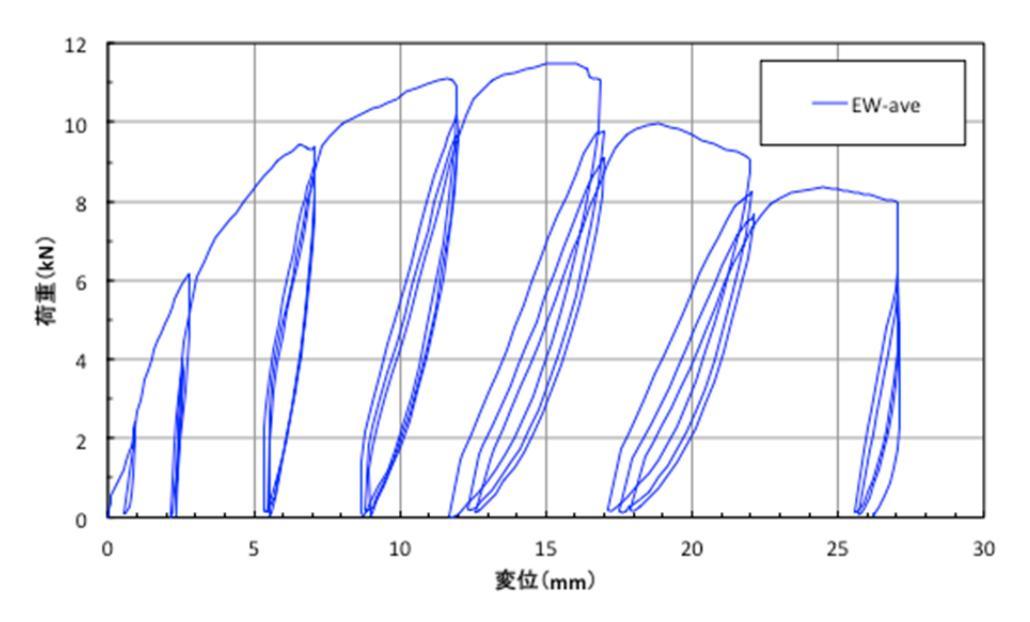
ファンガスセラーで強制劣化させた試験体で作製したベイツガ接合部の荷重変形曲線を図 5.1 および 図 5.2 に示す。荷重変形曲線は、最大荷重に達した後の荷重減少は、どちらも緩やかだった。また、各 荷重ステップにおける繰り返しの影響は、繰り返し回数が増えるに従って同一荷重時の変位が若干増加 する傾向が示唆された。

図 5.1 荷重変形曲線(TP ID: G4R52P28B27)

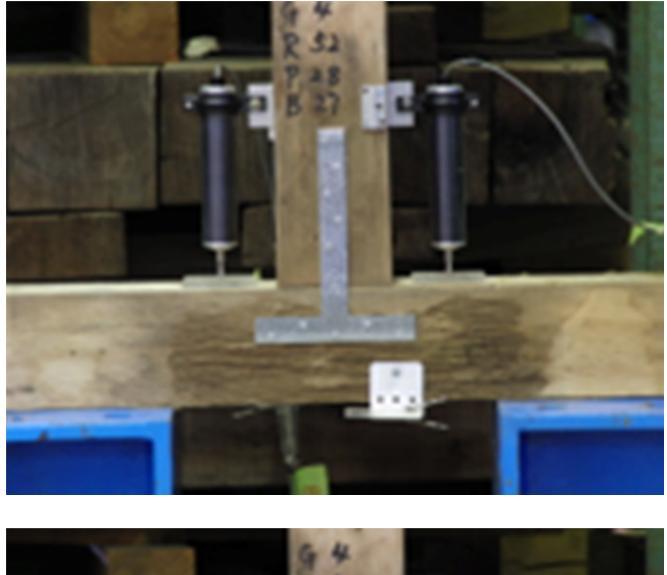
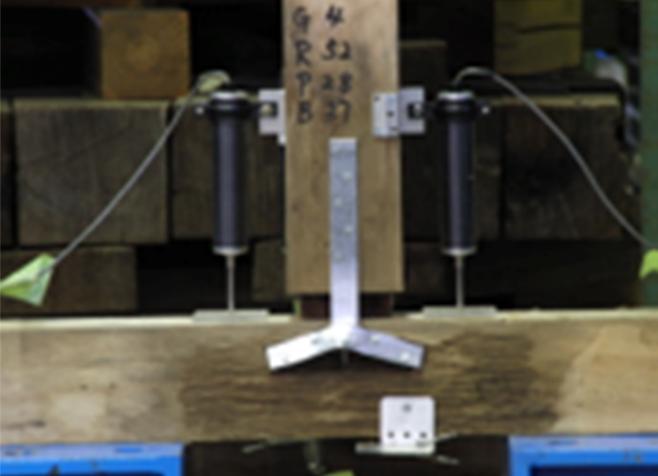
接合部の試験前および試験後の状況を写真 5.5 および写真 5.6 に示す。生物劣化の発生状況は、どちらも柱よりも土台の方が顕著だった。また、写真 5.5 よりも写真 5.6 の方が、その程度は大きかった。 写真 5.6 の土台釘接合部の切断面を写真 5.7 に示す。生物劣化は、材表面から約 10mm の深さまで達していること、ほぞ穴部分周辺が他の部分と比べて含水率が高いことが断面観察により確認できた。

写真 5.5 接合部の状況(上:試験前、下:試験後)

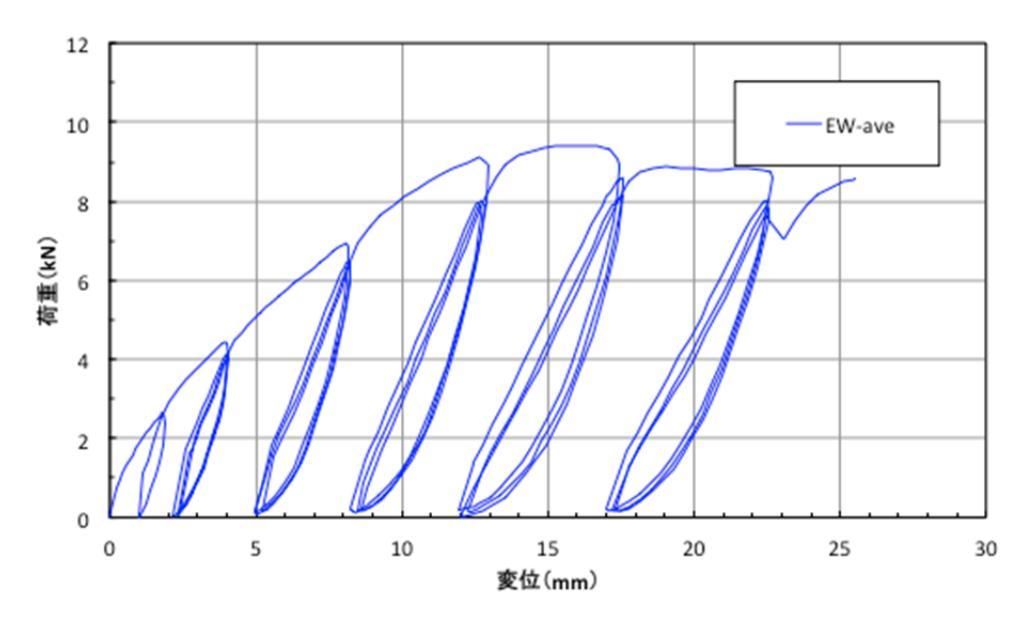
図 5.2 荷重変形曲線(TP ID: G4R52P17B37)

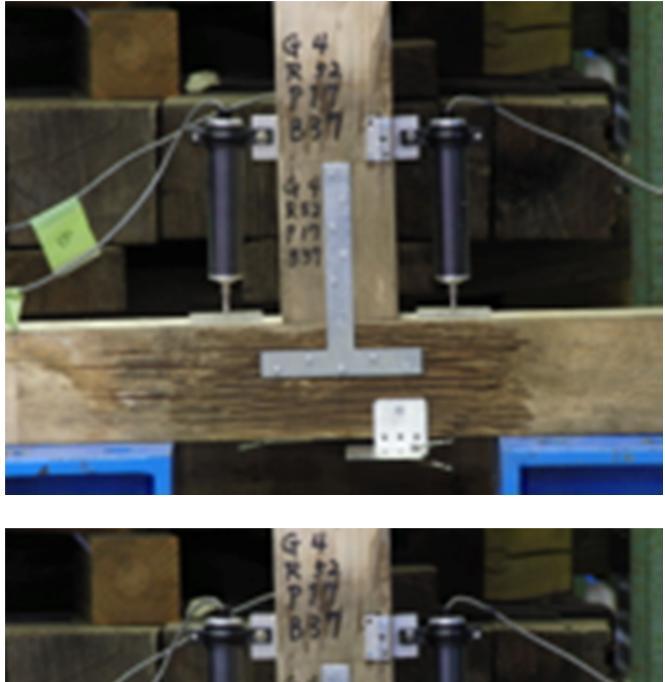
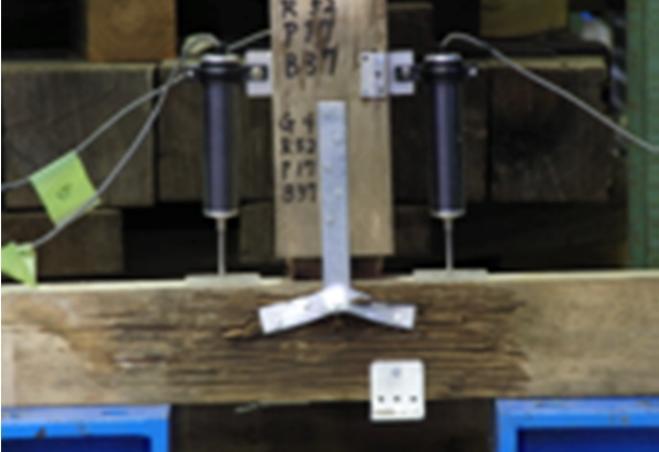
写真 5.6 接合部の状況(上:試験前、下:試験後)

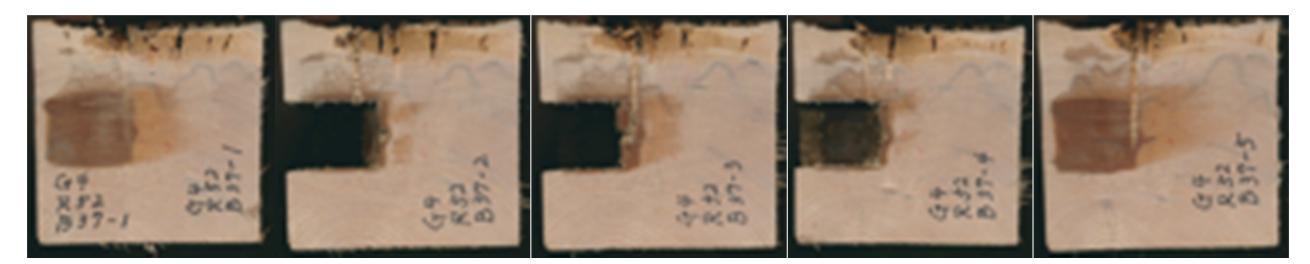
写真 5.7 土台釘接合部の切断面 (TP ID: G4R52P17B37)

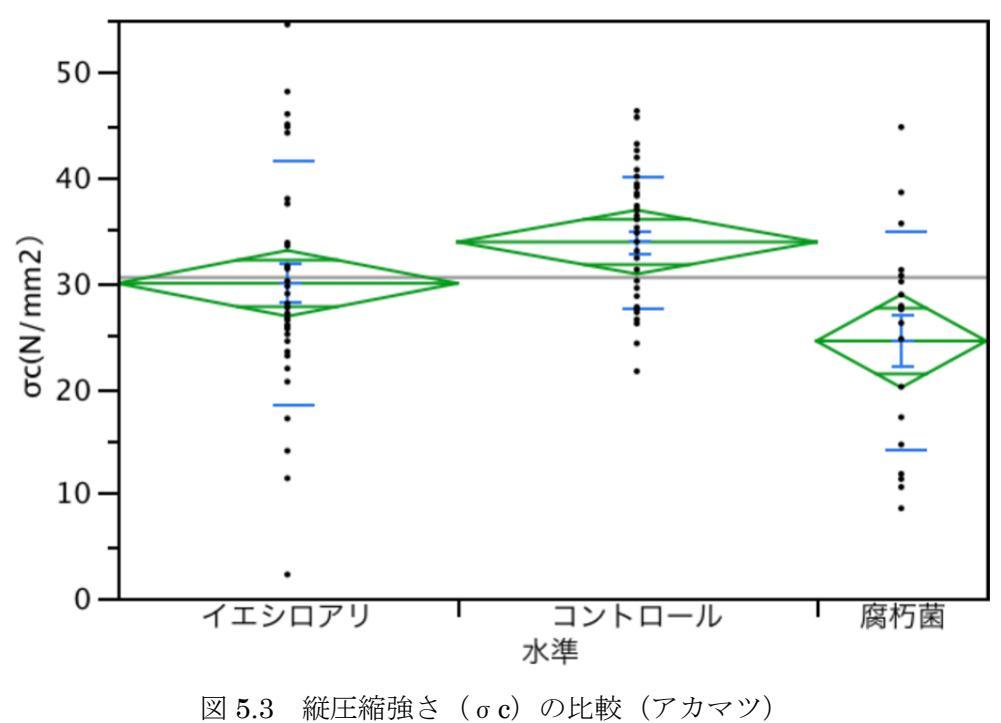
縦圧縮強さを処理条件別に比較した結果を図 5.3 から図 5.6 に示す。なお、これまでに得られている イエシロアリによって強制劣化した接合部の試験結果も比較のために図にプロットした。腐朽菌により 劣化したグループおよびイエシロアリにより劣化したグループは、コントロールと比べて縦圧縮強さが 小さくなる傾向だった。

^{(◇:}グループ平均の95%信頼区間、-:誤差バーおよび1標準偏差)

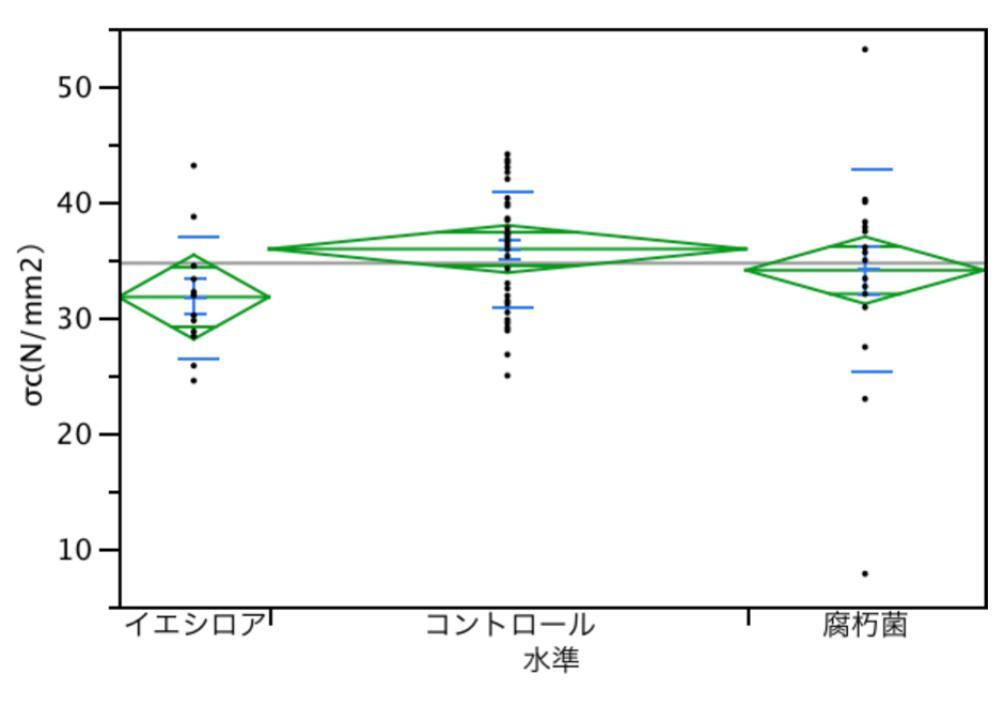
図 5.4 縦圧縮強さ(σc)の比較(スギ) (◇:グループ平均の 95%信頼区間、-: 誤差バーおよび1標準偏差)

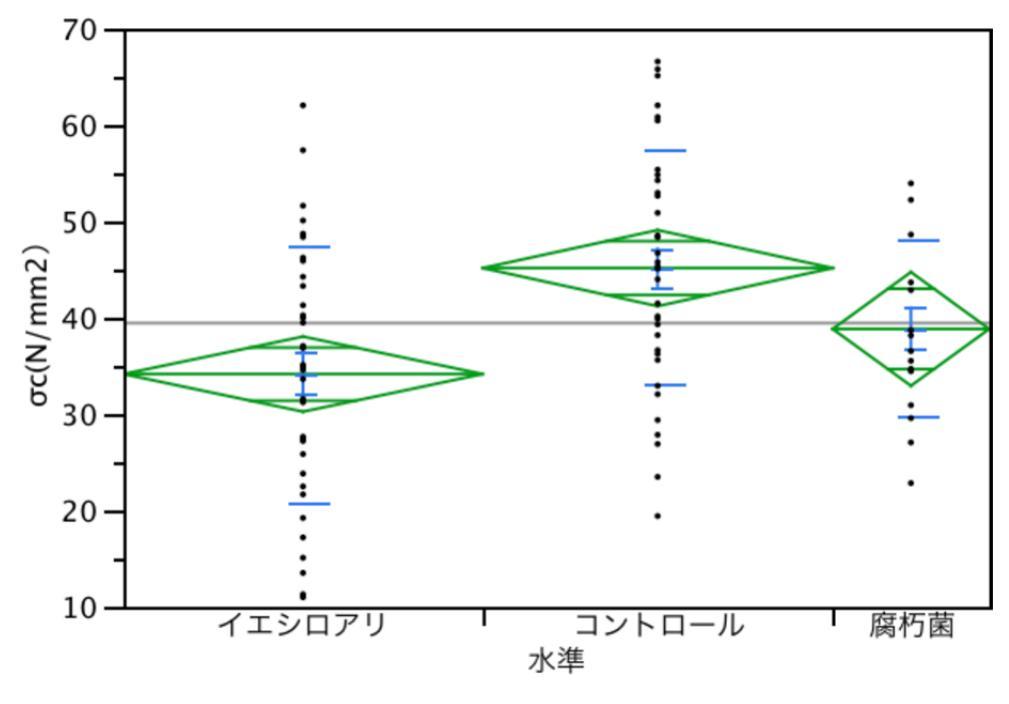
図 5.5 縦圧縮強さ(σc)の比較(ベイツガ) (◇:グループ平均の 95%信頼区間、-: 誤差バーおよび1標準偏差)

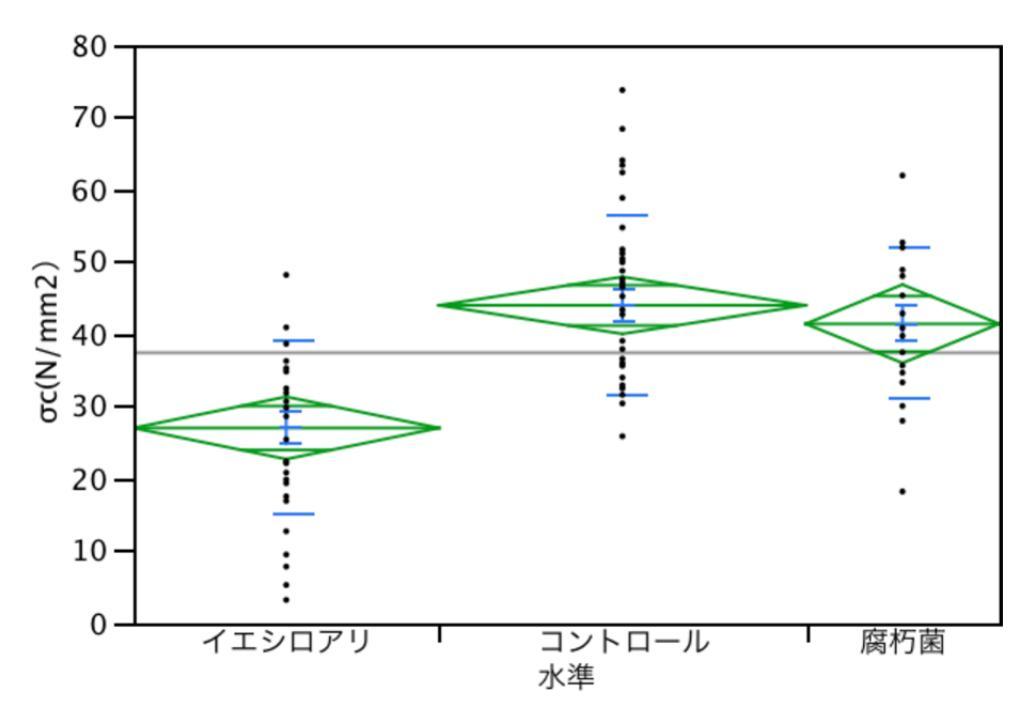
図 5.6 縦圧縮強さ(σc)の比較(ベイマツ) (◇:グループ平均の 95%信頼区間、-: 誤差バーおよび1標準偏差)

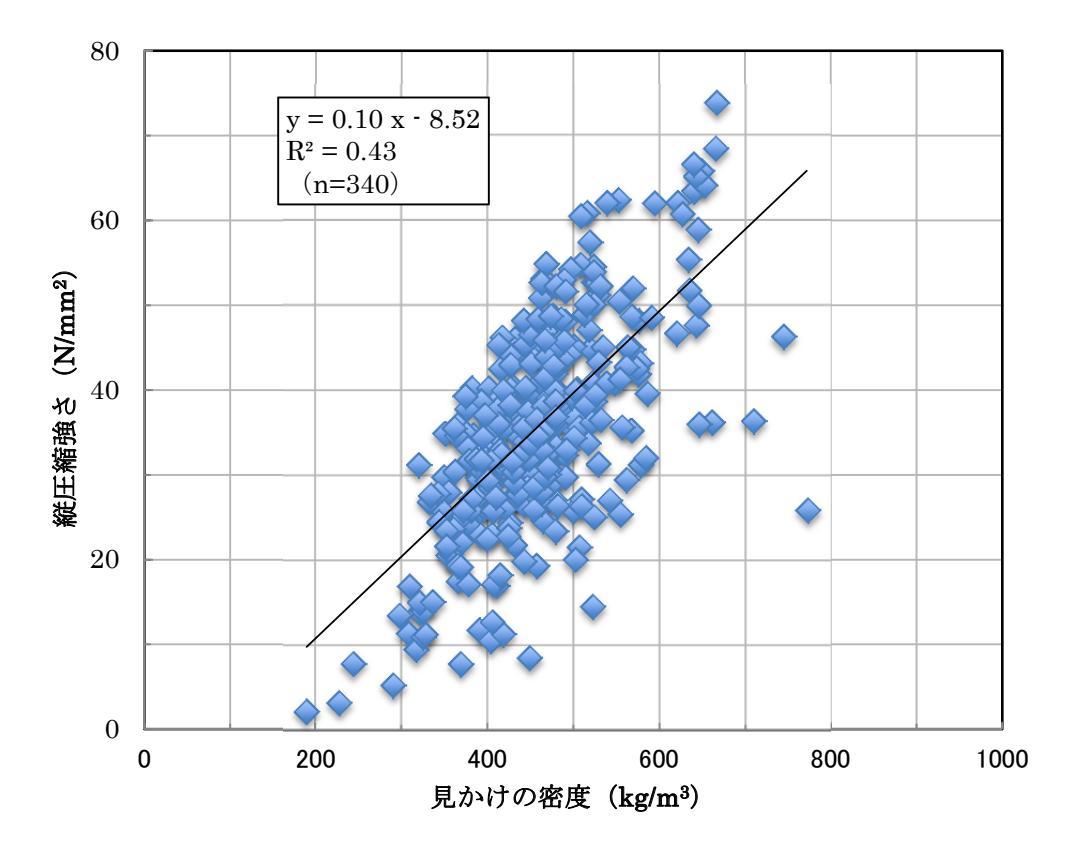
密度と縦圧縮強さとの関係を図 5.7 に示す。密度と縦圧縮強さとの関係には、正の相関が認められた ことから、部材の縦圧縮強さを推定するパラメータとしては、密度が有効と考えられる。また、これま でに得られた結果では、ピロディンによるピン打ち込み深さと密度との間に相関が認められていること から、ピロディンによるピン打ち込み深さが部材の縦圧縮強さを推定するのに有効である可能性がある と推察される。

図 5.7 密度と縦圧縮強さとの関係(全樹種)

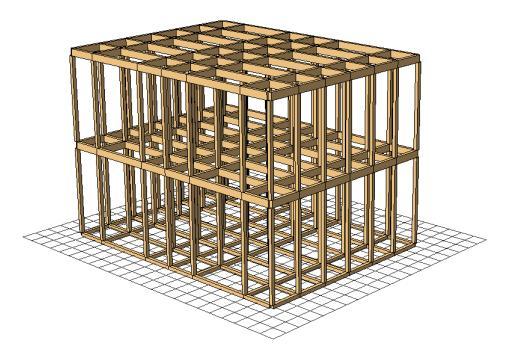
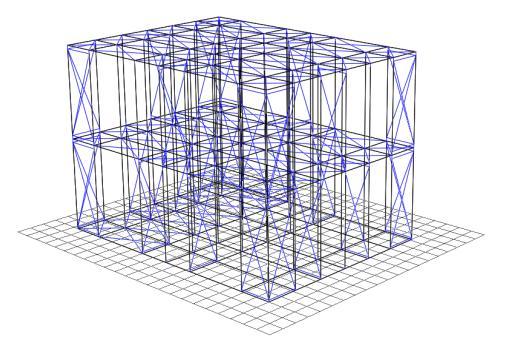
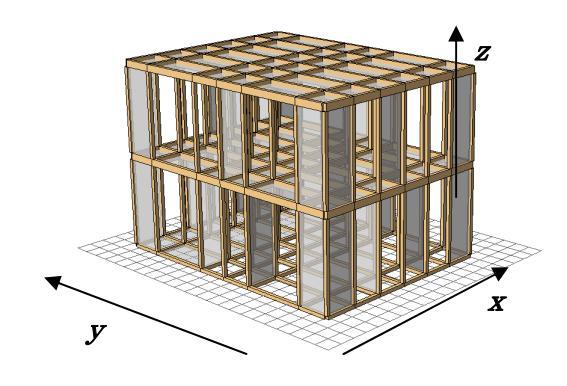
解析モデルの概要を図 5.8 に示した。総 2 階の 6m×8m の平面サイズの整形な軸組構法住宅を想定した 解析モデルで、水平耐力要素は合板釘打ち耐力壁(昭和 56 年建告 1100 号の仕様、倍率 2.5 相当)とし た。1、2 階の存在壁量、必要壁量を表 5.1 に示したが、重い建物を想定し、各階各方向ともに必要壁量 を満足する仕様とした。壁の配置と接合部仕様を図 5.2 に示した。図中の Ta は接合部に要求される引張 耐力(必要耐力)を示す。接合部の必要耐力は壁の仕様・配置に応じた N 値計算により決定した。応答 解析には建築研究所が開発した倒壊解析ソフトウェア(*wallstat* ver.2.01)を用いた。

(a) 解析モデル骨組

(b) 解析モデルトラス要素

(c) 解析モデル外観図 5.8 解析モデルの概要

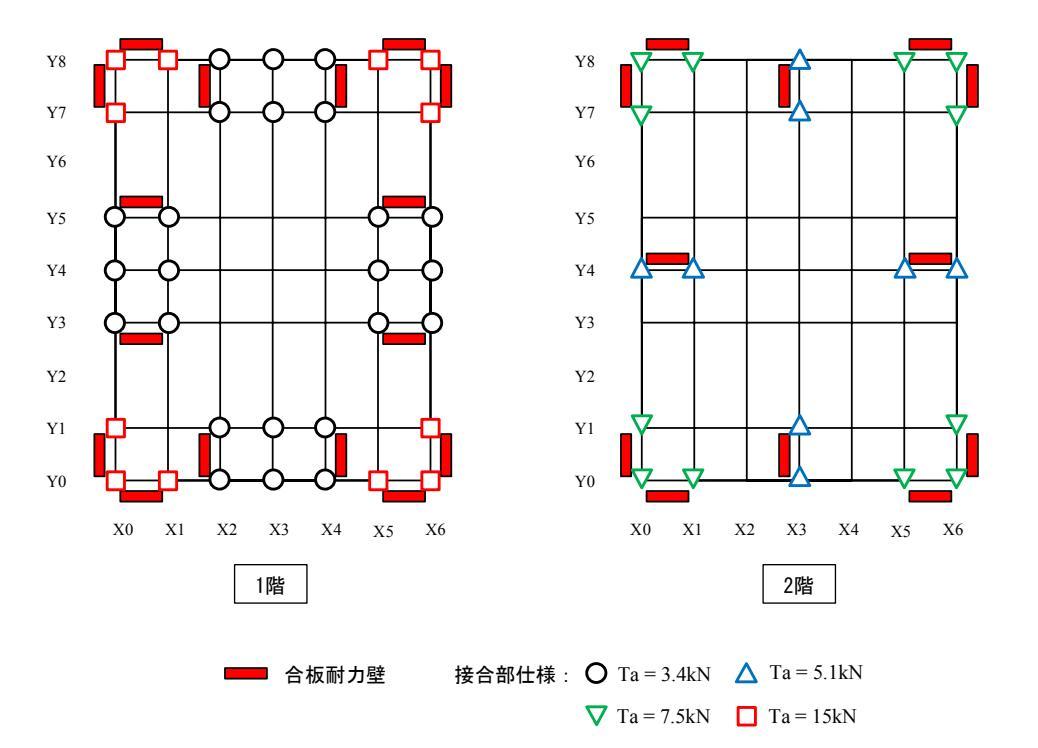
図 5.2 解析モデルの壁配置と接合部仕様

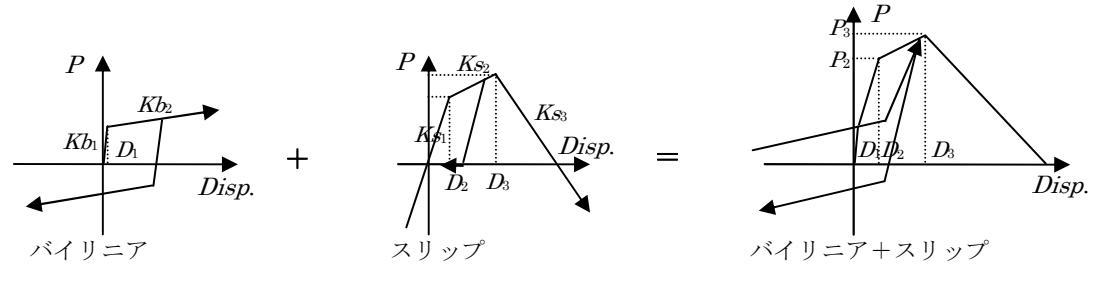
鉛直構面・水平構面はトラス要素でブレース置換することでモデル化を行った。壁の履歴特性は図 5.3 に示したバイリニア+スリップ型履歴則を用いた。骨格曲線は図 5.4 に示した通り、「木造住宅の耐震診 断と補強方法(2004 年版)」の合板耐力壁に示された荷重変形関係に準拠し決定した。

図 5.3 鉛直構面の履歴特性

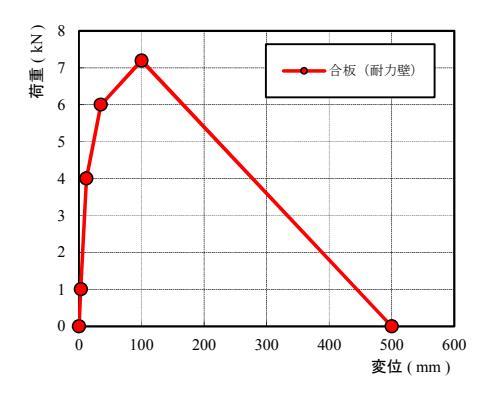
図 5.4 鉛直構面の骨格曲線

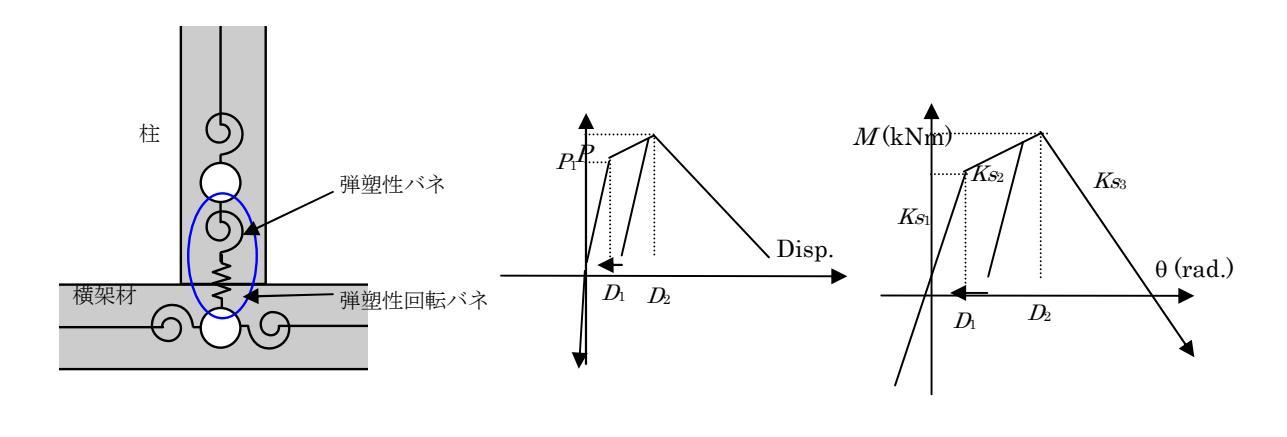
柱脚・柱頭接合部は図 5.5(a)に示したような回転バネ+引張圧縮バネ(せん断に対しては剛)を設定 した。引張・圧縮バネの履歴特性は図 5.5(b)に示したような圧縮側弾性+引張側スリップ型で、回転バ ネの履歴特性は図 5.5(c)に示したようなスリップ型とした。骨格曲線は接合部の必要耐力が 5.1kN と 15kN である仕様については実験値を参考に図 5.6 に示した CP-T (T 形金物)と HD15kN(ホールダ ウン金物)の骨格曲線を用い、必要耐力が 3.4kN と 7.5kN の仕様については CP-T の骨格曲線を、必要 耐力の比率に応じて耐力を増減させることで設定した。

(a) 接合部の概念図

(b) 引張・圧縮バネの復元力特性図 5.5 接合部のモデル化概要

(c) 回転バネの復元力特性

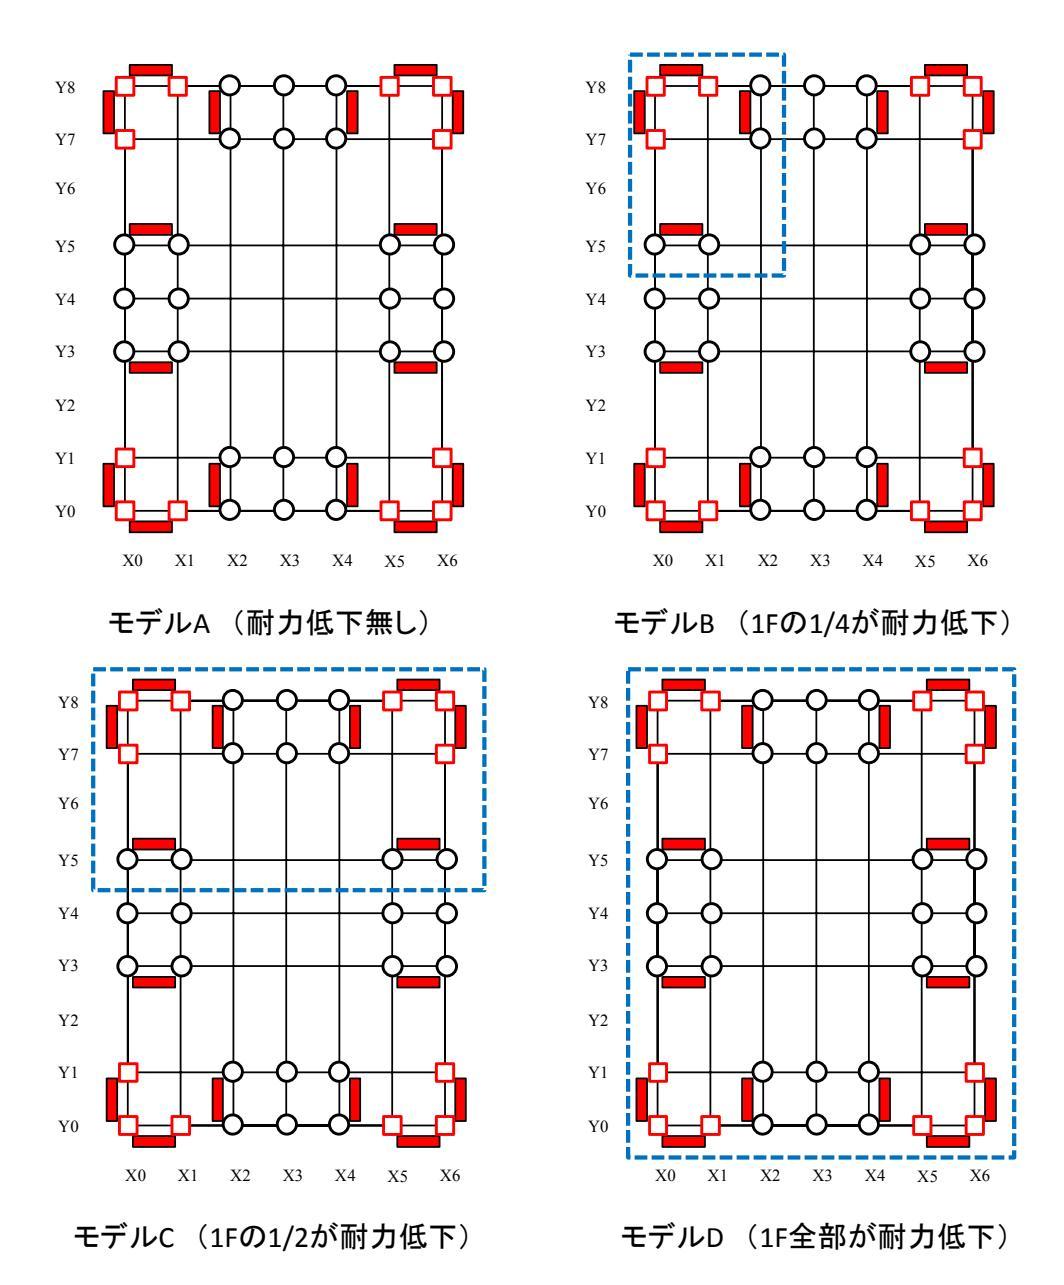
接合部の劣化による強度低下は、接合部の実験において約 50%耐力が低下する結果に基づき、解析モデルの 1F の図 5.7 に示した範囲の接合部の耐力が 50%に低下した状態(モデル A~D)を想定し応答解析を行った。

図 5.7 接合部の耐力低下の範囲 (点線に囲まれた部分の柱脚柱頭が耐力低下すると仮定)

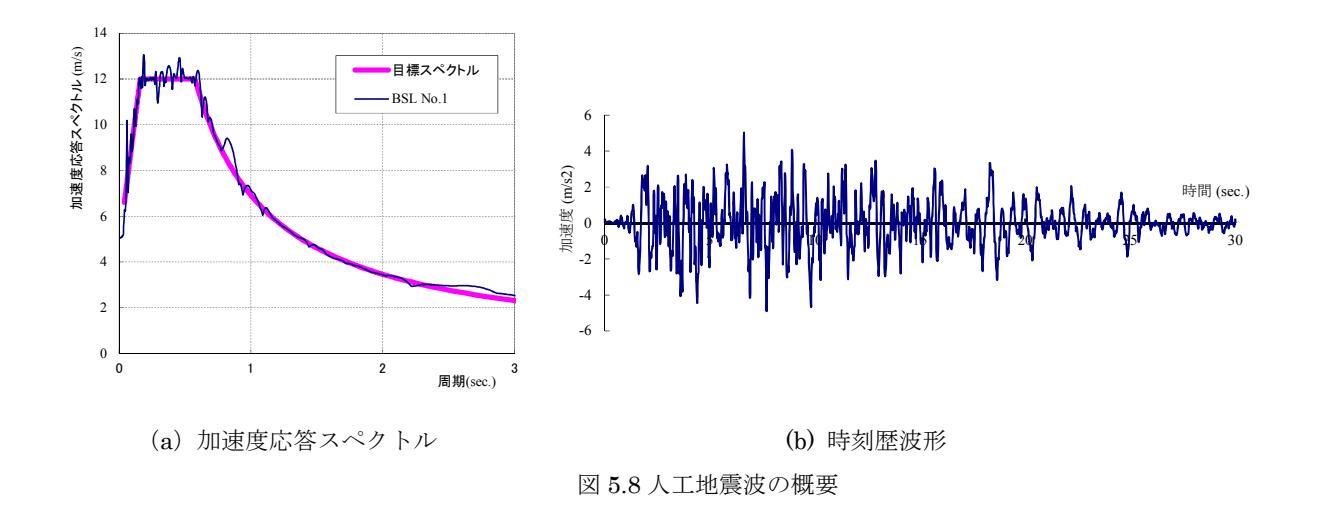
応答解析の入力波には建築基準法で規定する極稀地震相当の加速度応答スペクトルに適合するように 作成した人工地震波(第1種地盤補正スペクトル:ランダム位相)を用いた。時刻歴波形の計測時間は 30秒で包絡線関数はJennings型とした。本解析モデルでは17%が稀地震、85%が極稀地震に相当する。 応答スペクトルと時刻歴波形を図 5.8 に示した。(以降、BSL17%、BSL85%と呼ぶ)

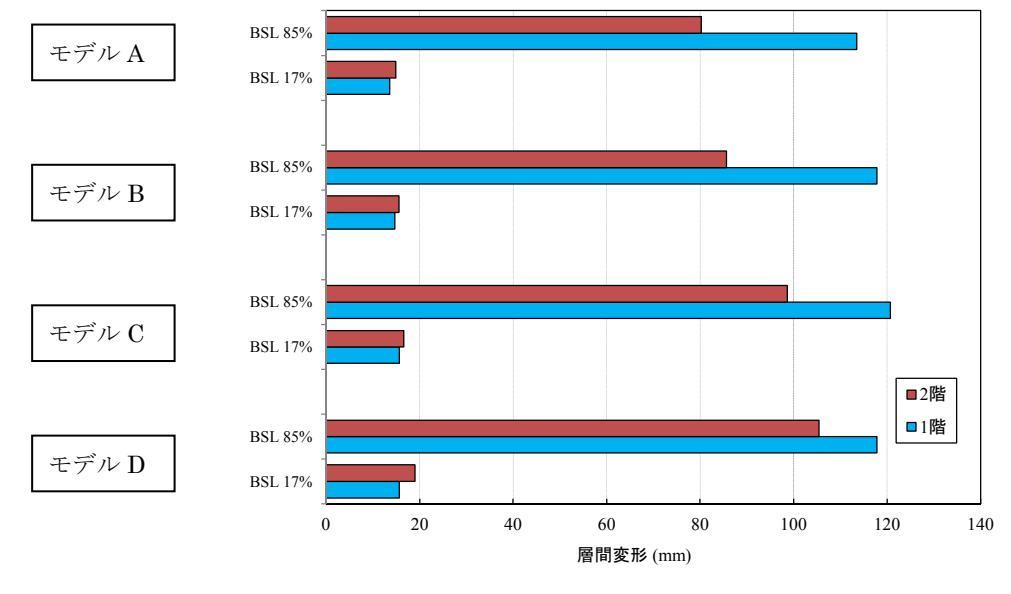
各解析モデルの各階各方向の最大層間変形を表 5.2、図 5.9 に示した。図 5.10 に柱脚の浮上り量の最 大値をグラフで示した。

大地震相当の地震波(BSL85%)の入力では、接合部の耐力低下の範囲が広いほど 2F の層間変形は 大きくなる傾向となった。1F の層間変形はモデルA、B、C は耐力低下の範囲が広いほど大きくなる傾 向となったが、モデルD はモデルCよりも小さい結果となった。モデルD では 1F と 2F の剛性の差が 変わったためと考えられる。中地震相当の地震波(BSL17%)でも、同様の傾向となった。

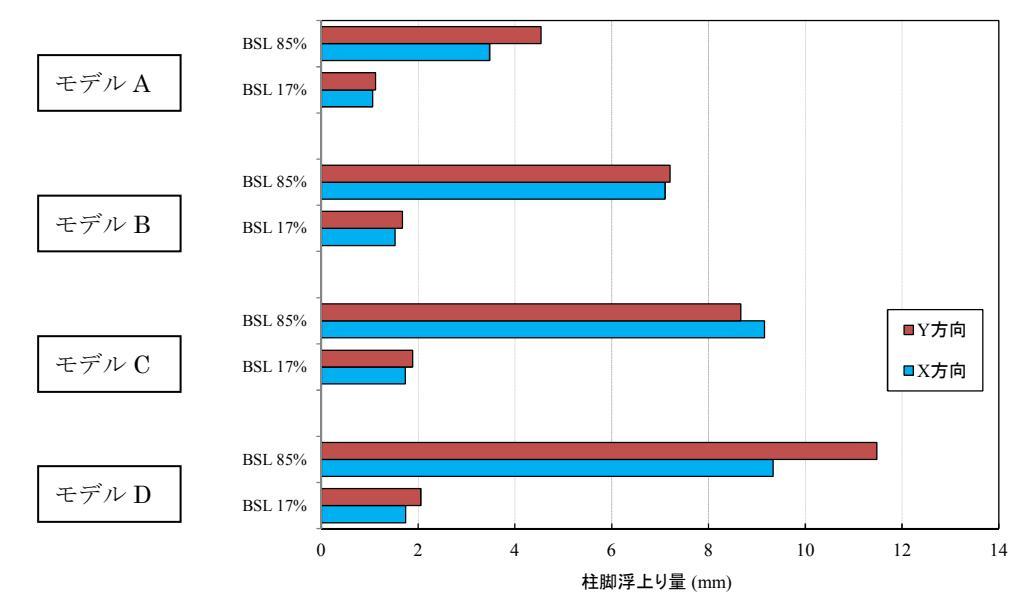
柱脚の浮上りは耐力低下の範囲が広いほど大きくなる傾向となった。モデル C では接合部の耐力低下の平面的バランスに差があったため、X 方向の地震波入力で、Y0 通りと Y8 通りで偏心が大きくなる傾向となった。
