第4章 耐久性向上措置としての新構（工）法の健全度に関する検討 （劣化対策（新工法）TG）

1. 新構法を用いた木造建築物の生物劣化とその対策

新構法を用いた木造建築物の生物劣化とその対策

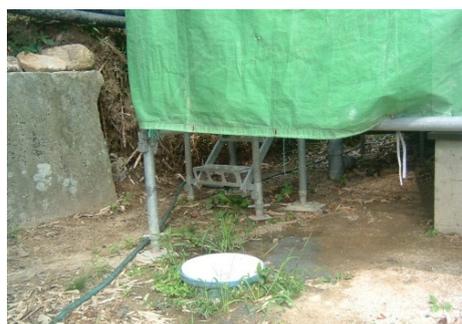
<p>建物外部の地盤面に慢性的な湿潤が発生</p> </div> <div style="text-align: center;">

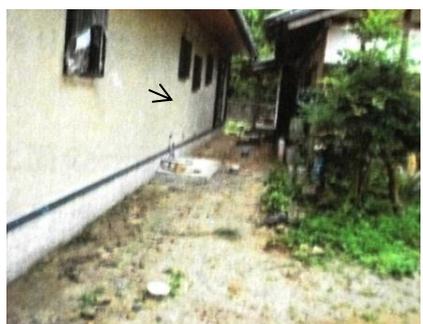
<p>奥の基礎側面の地盤に堆積土砂が見られる</p> </div> </div>

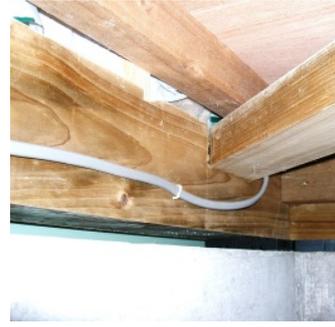
外壁下断熱材押え不備による湿気抜け

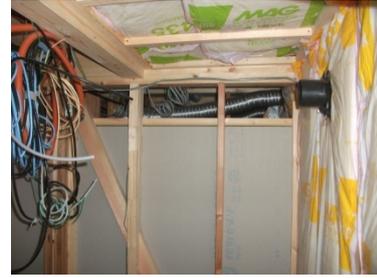
ユニットバス周辺の気流抜け

※ 軸組工法の場合、床板直張り方式に於いても見落とし易い気流抜け部分となっている。

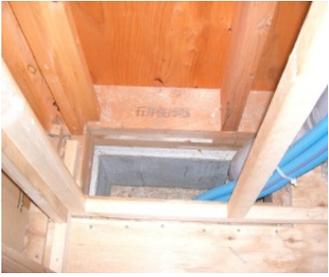
天井板切込型点検口のカビ	壁気密断熱型点検口のカビ	天井点検口の結露によるカビ
物件所在	大阪府枚方市	北海道旭川市	北海道留萌市
竣工経年	H14/12→H23/08	H16/04→H20/06	H18/05→H20/06
構造仕様	軸組構法：2階建耐力筋違、 ベタ基礎、充填断熱方式： 繊維系断熱材、通常気密、 外壁：湿式外装材直張り、 床組：転根太床板張り、 品質：性能等級評価仕様、	枠組壁構法：2階建、布基礎、 土間防湿フィルム砂押え、 充填断熱方式：吹込断熱材、 高气密高断熱、 外壁：通気工法・乾式外装材、 床組：剛床直張り方式、 品質：性能等級評価仕様、	軸組構法：2階建耐力壁合板、 布基礎、土間防湿フィルム砂押え、 充填断熱方式：吹込断熱材、 高气密高断熱、 外壁：通気工法・乾式外装材、 床組：剛床床板直張り、 品質：性能等級評価仕様、
劣化箇所	小屋束・小屋梁	点検口合板堰枠板	点検口囲い堰板
劣化原因	<ul style="list-style-type: none"> ■点検口の取付け開口と点検口の寸法不整合が生じ、点検口周囲に隙間が生じていた。 ■点検口の金属製蓋枠(角部)の継ぎ目が漏気し、熱橋が生じていた。 ■壁の点検口に天井用点検口を転用したため、ヒンジ部のズレにより枠に隙間が生じた。

<p>床に設けられた設備配管取出口や配管スペースの点検口は気密層の欠損になる</p> <ul style="list-style-type: none"> ■高气密・高断熱仕様住宅の屋内に設備配管用の開口部が非気密状態で残されていた。 ■点検口自体の化粧面材に気密処置がされておらず、裏面の断熱材に気密漏れがあった。

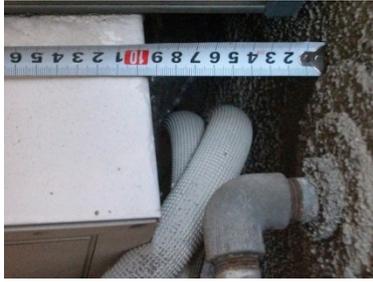
空調室外機等は基礎から10cm程度離して設置

<p>規則基準</p>	<p>設計</p> <ul style="list-style-type: none"> □住宅金融支援機構：H22 木造住宅工事仕様書 F35S の 5. 耐久性・可変性に関する基準（劣化対策等級 3 及び維持管理対策等級 2）に係る仕様。 □2003 品確法：評価基準・技術解説：告示 4-1. (3)イ①. 専用配管は基礎立上り部を貫通する場合を除きコンクリート内に埋め込まれていないこと。 □ベターリビング協会：電気給湯機の安全性の確保他 	<p>施工</p> <ul style="list-style-type: none"> □住宅金融支援機構：H22 木造住宅工事仕様書 F35S の 5. 解説：5. 9 専用配管の 1 項、2 項。参考図 5. 9-1 ベタ基礎における専用配管の貫通。 □2003 品確法：評価基準・技術解説 等級 3. 解説図 4-6~9. □ベターリビング協会：戸建住宅の 1 階の屋内外に設備する給湯機器については地震時等の 0. 4 G の横力に安全を確保できる事。
<p>制御対策</p>	<p>■外部に設置する設備機器は基礎外面から 10 cm 以上離し、監視・保守点検が容易にできるよう配慮すると共に通風を確保する。</p>

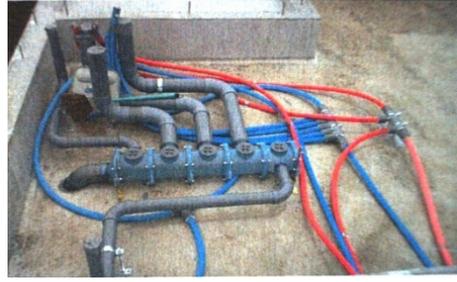
寒冷地域で普及している配管ヘッダー

- 幹管集中配管や床下ヘッダー方式など外周基礎を貫通する配管箇所数を少なくする。
- 基礎を貫通する設備配管の基礎外面部分の隙間は網目 0.5 mm以下の SUS メッシュや薬剤等を用いてシロアリが侵入できない措置をする。
- 基礎内側の貫通孔周辺は、防蟻薬剤で処理する。

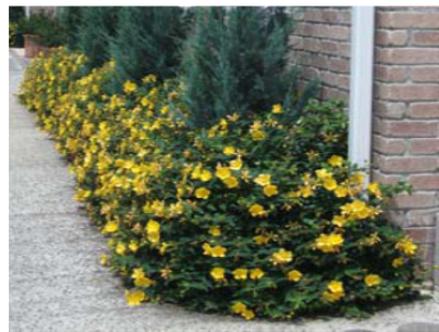
通換気障害となった花壇の例

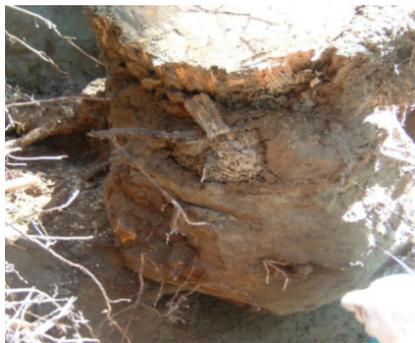
クロマツ根元に営巣されたイエシロアリの本巣

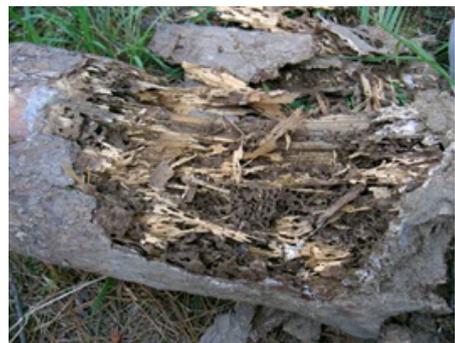
倒木中のヤマトシロアリ巣

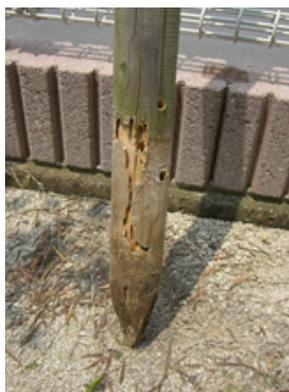
間伐材(スギ)埋設部の食害

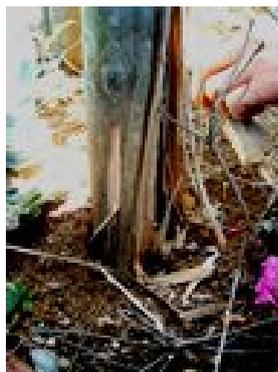
造園植栽副木の食害
